28. Captage de la centrale hydroélectrique du Palps hors service

Olivier Peyre, janvier 2024

Arrivée au captage et retour.

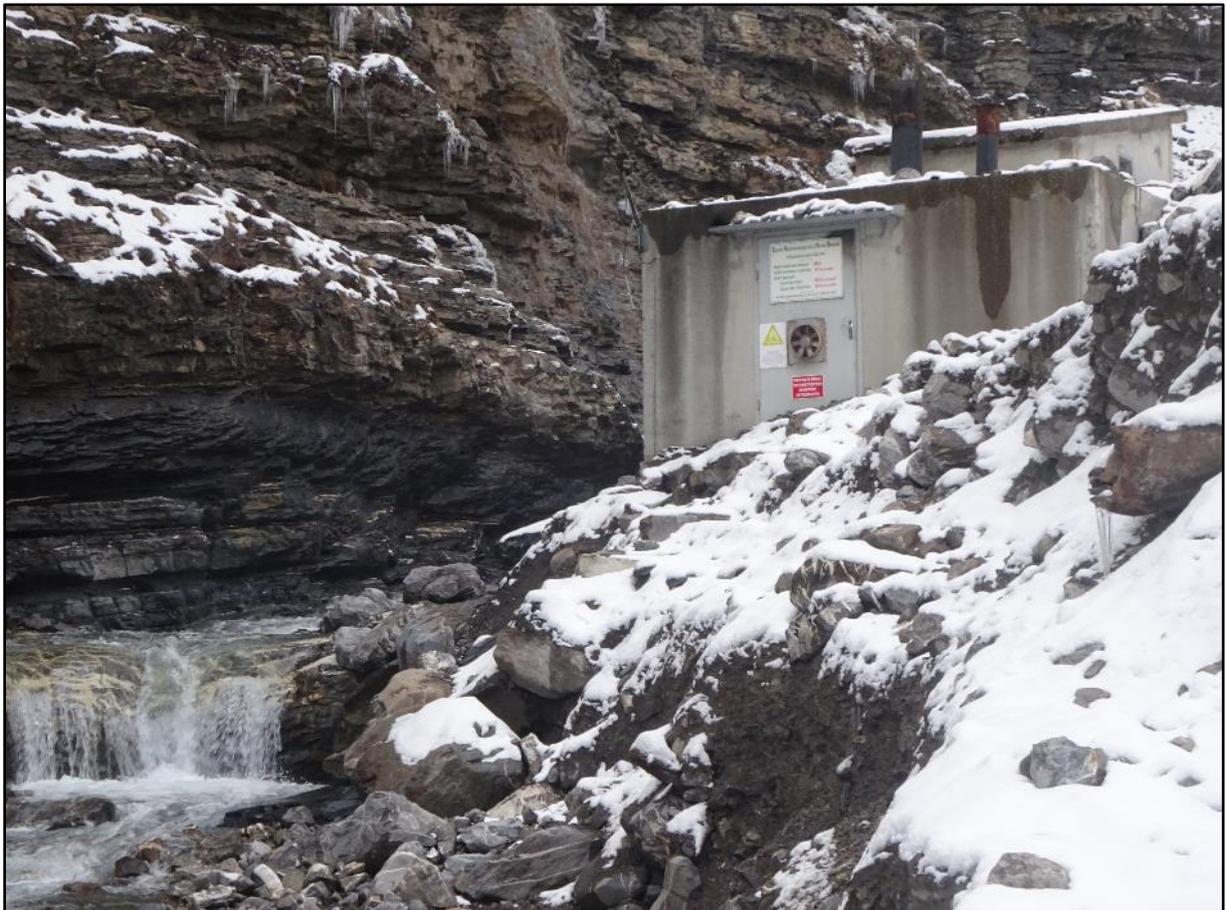
Image 1 : arrivée au bâtiment du captage

A droite, la glace sort d'une conduite métallique. Il y a des pierres au-dessus de la porte et entre les cheminées du toit. Pourquoi ?

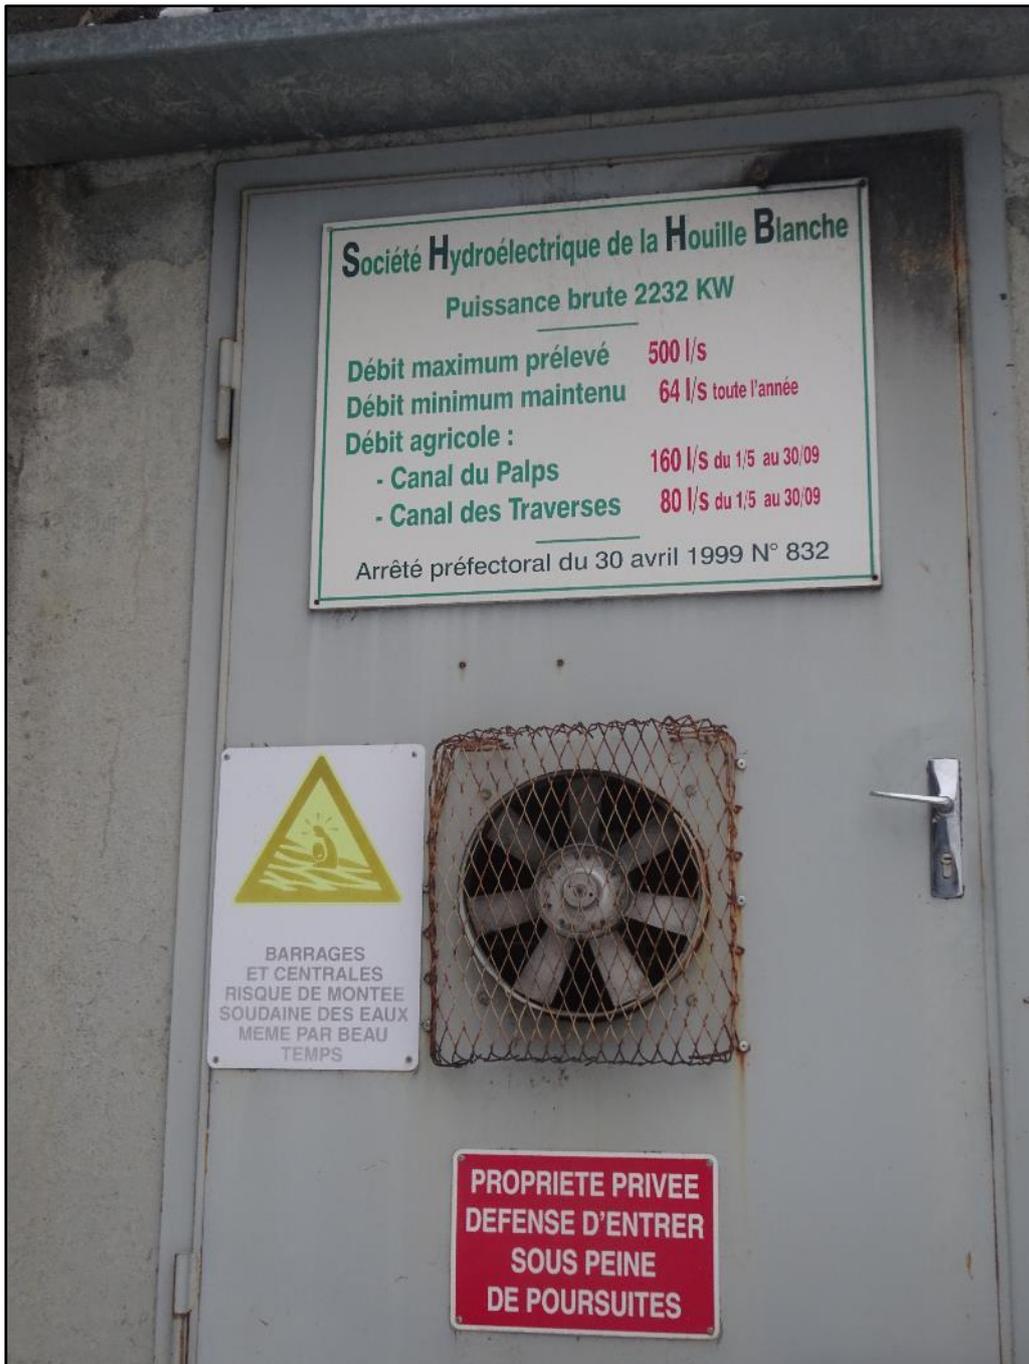
Image 2 : la porte d'entrée

Bonne nouvelle, tournée vers l'aval la porte d'entrée est intacte. On retrouve le même panneau écrit en vert qu'à la centrale elle-même au bord de la Durance. Comme il est mentionné, il y a bien un « risque de montée soudaine des eaux ».

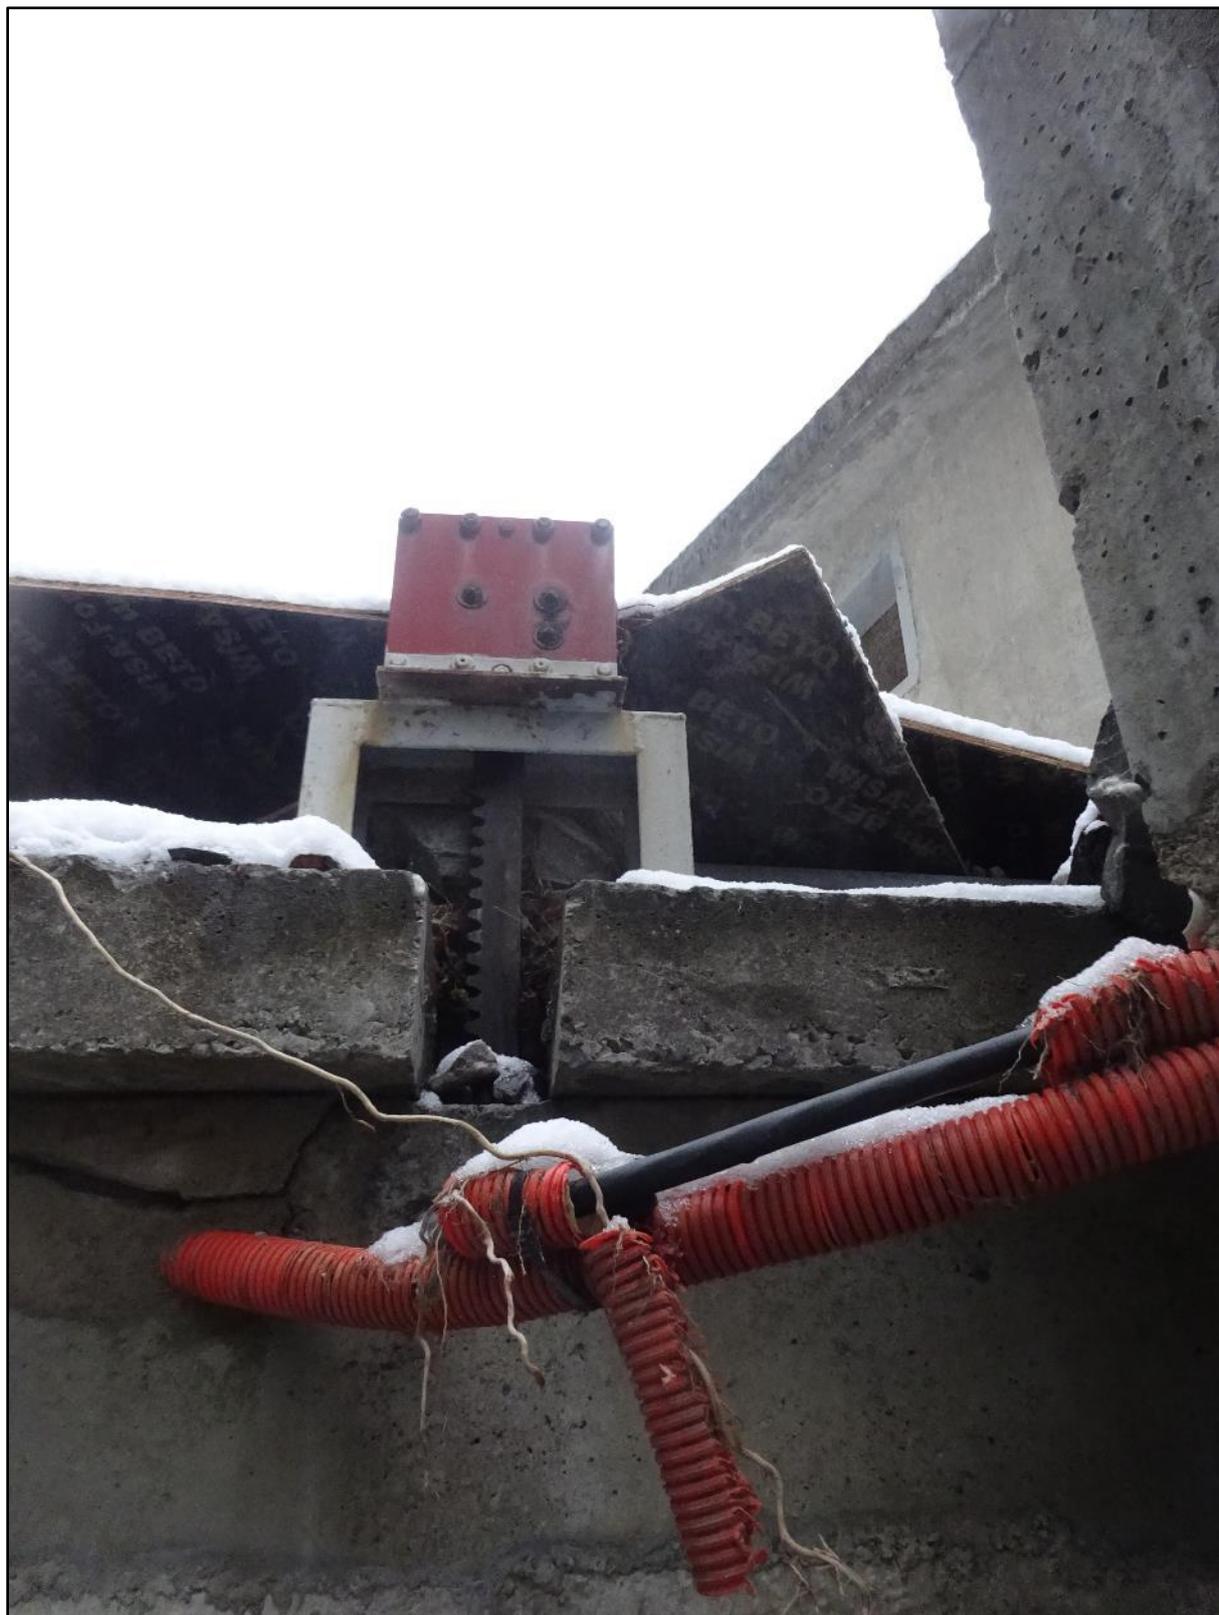
Image 3 : derrière, c'est plus compliqué

Il y aura certainement des choses à reprendre.

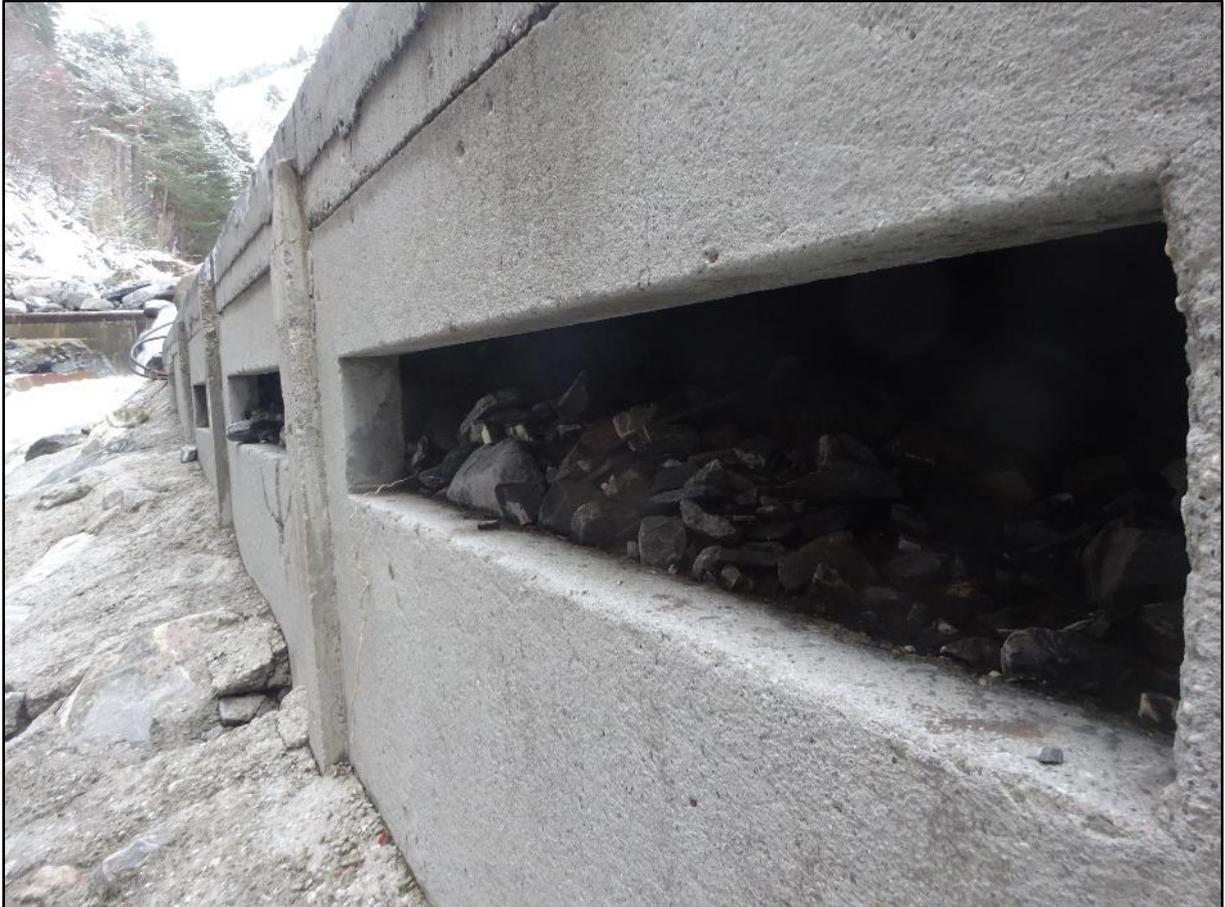
Image 4 : le canal encombré

Le bâtiment est fixé sur un enrochement bétonné, puis il y a ce canal horizontal couvert qui amène l'eau prise au barrage jusqu'à l'entrée des conduites. Canal entièrement encombré de pierres.

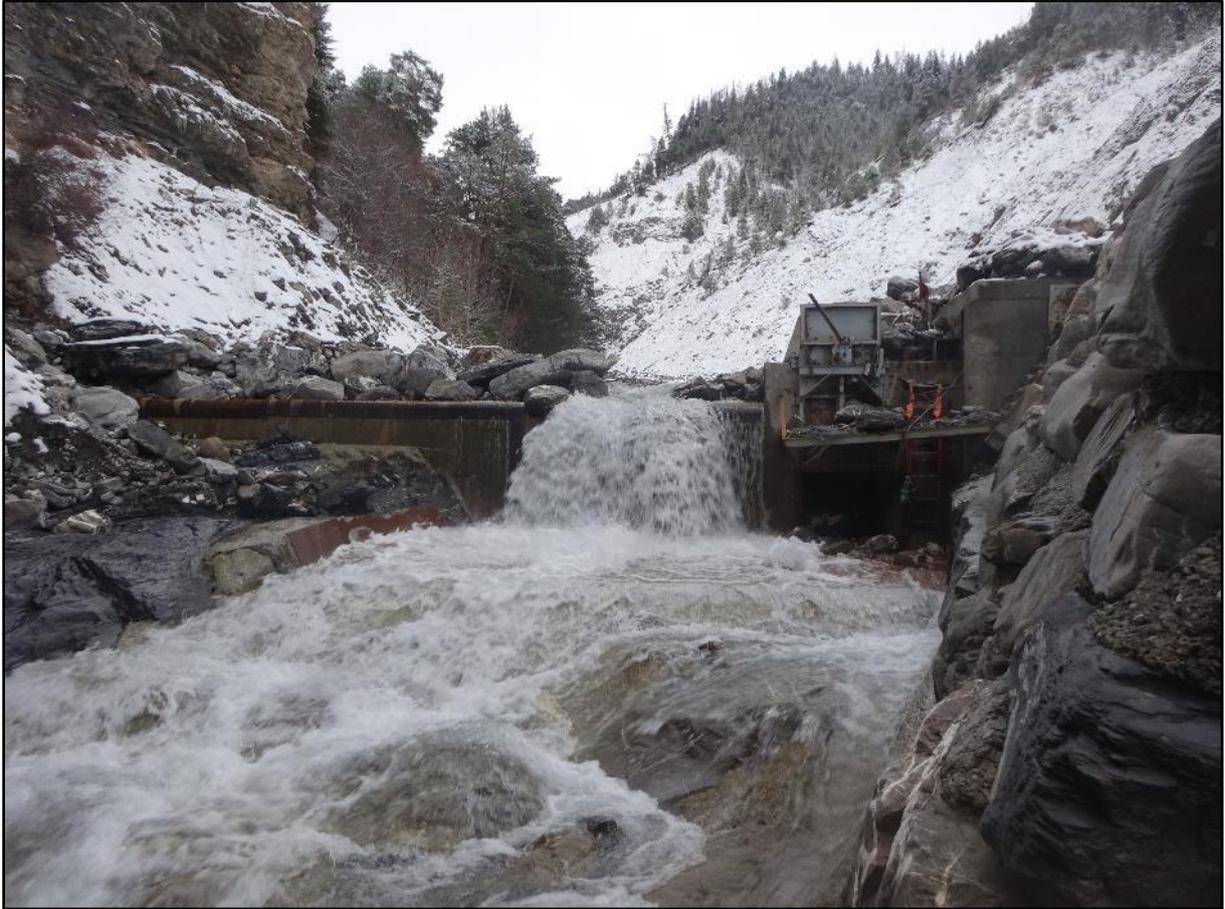
Image 5 : le barrage

Le barrage barre tout le torrent, il est en béton, renforcé en surface de métal. En aval le lit du torrent a été bétonné avec de grosses pierres. La prise d'eau est en rive gauche, comme tout l'ensemble. Tout a été submergé.

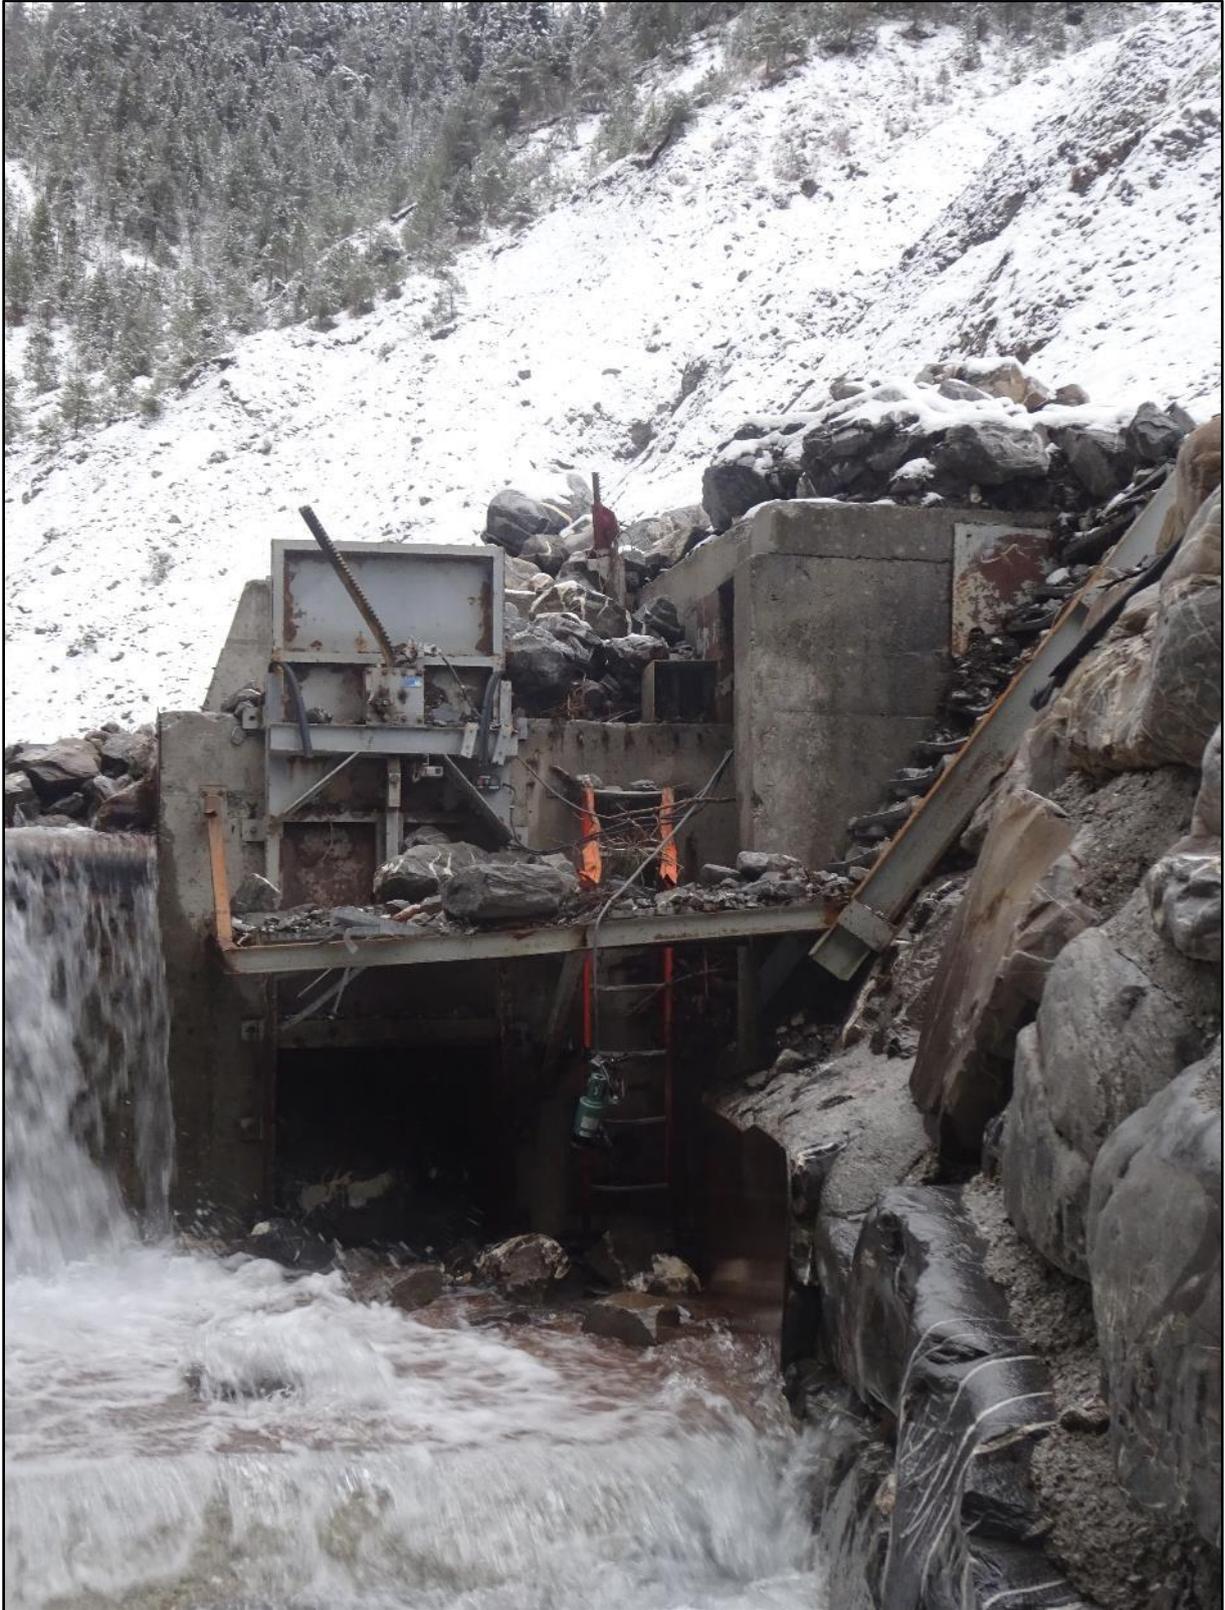
Image 6 : zoom sur le barrage

Il a tenu mais il a morflé, il est désormais partiellement recouvert de grosses pierres.

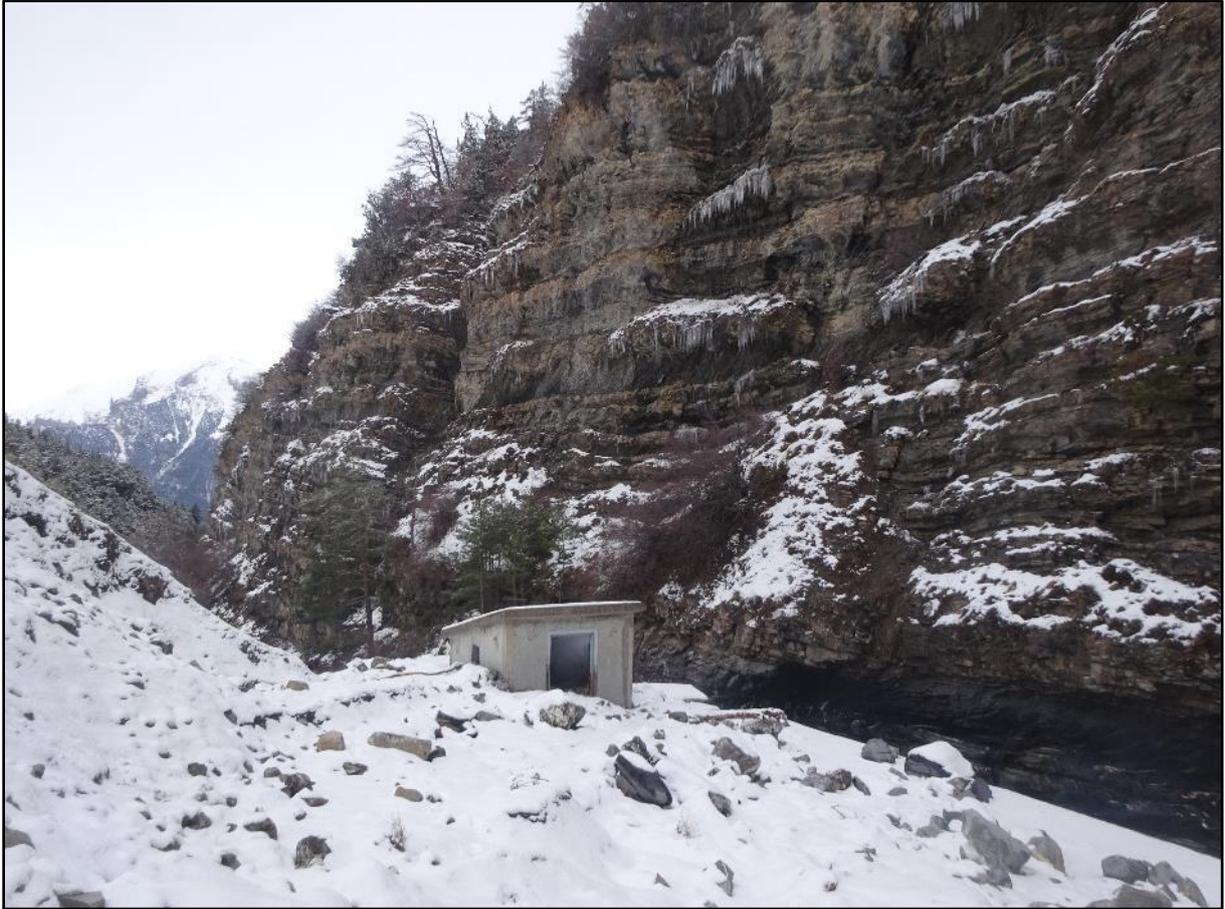
Image 10 : bien engravé

Le torrent est passé de chaque côté du bâtiment.

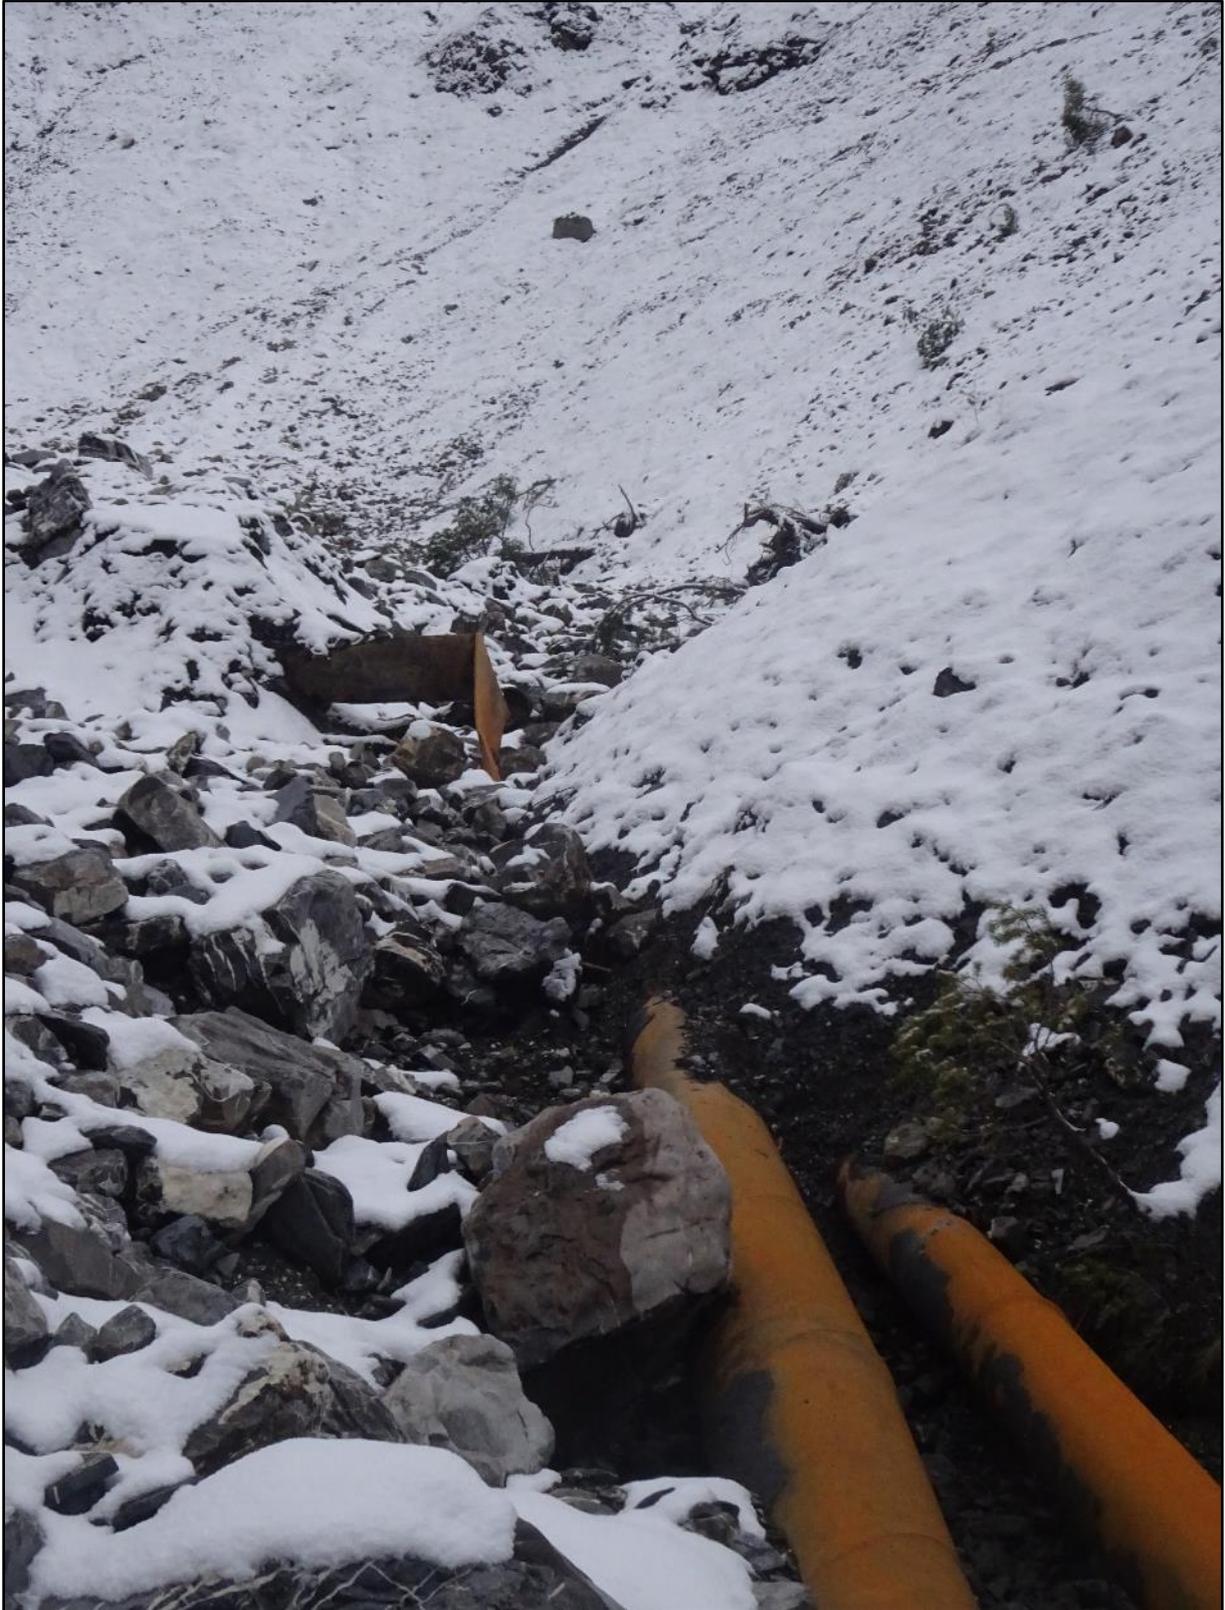
Image 14 : la conduite pliée comme une paille

En haut, la conduite a été tordue, pliée et refermée comme une petite paille.

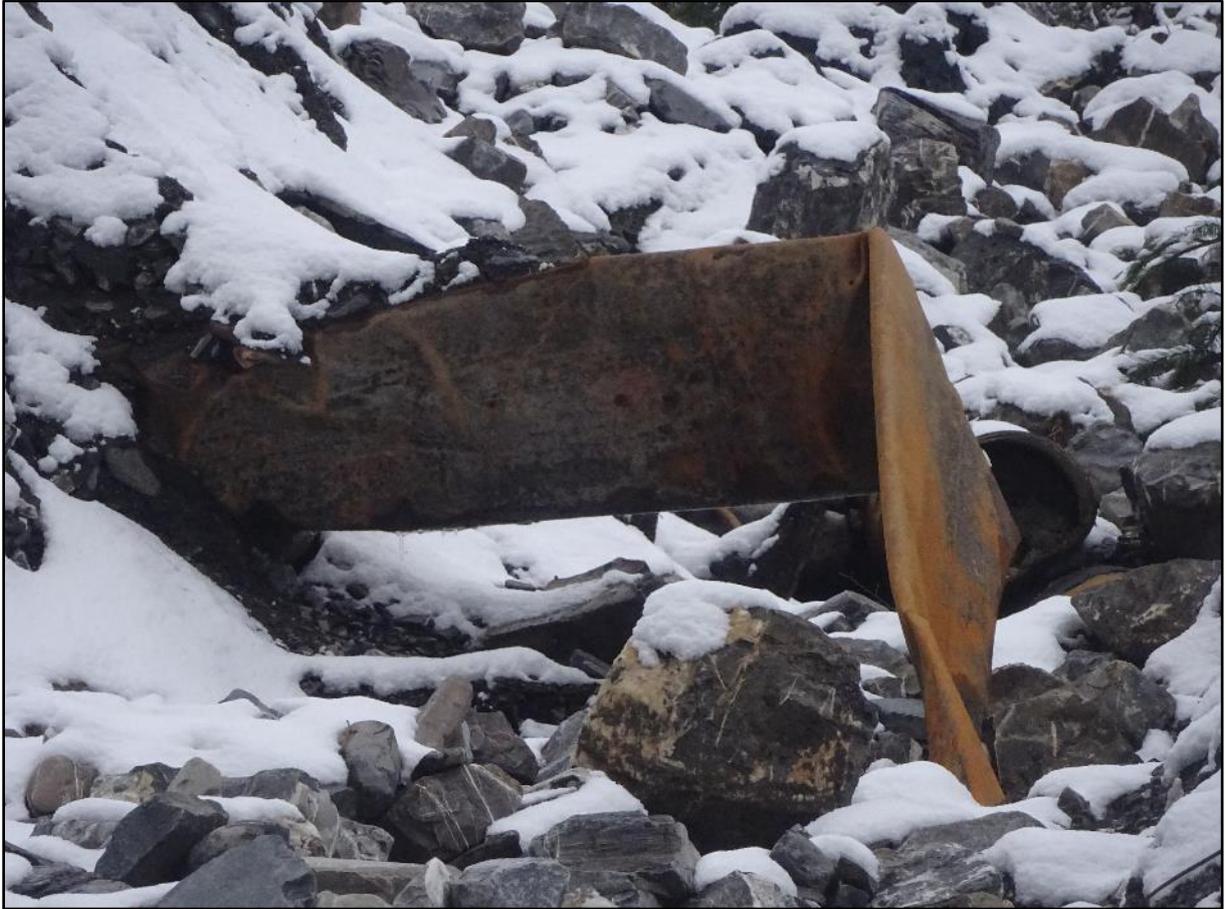
Image 15 : en gros plan

Violence des éléments.

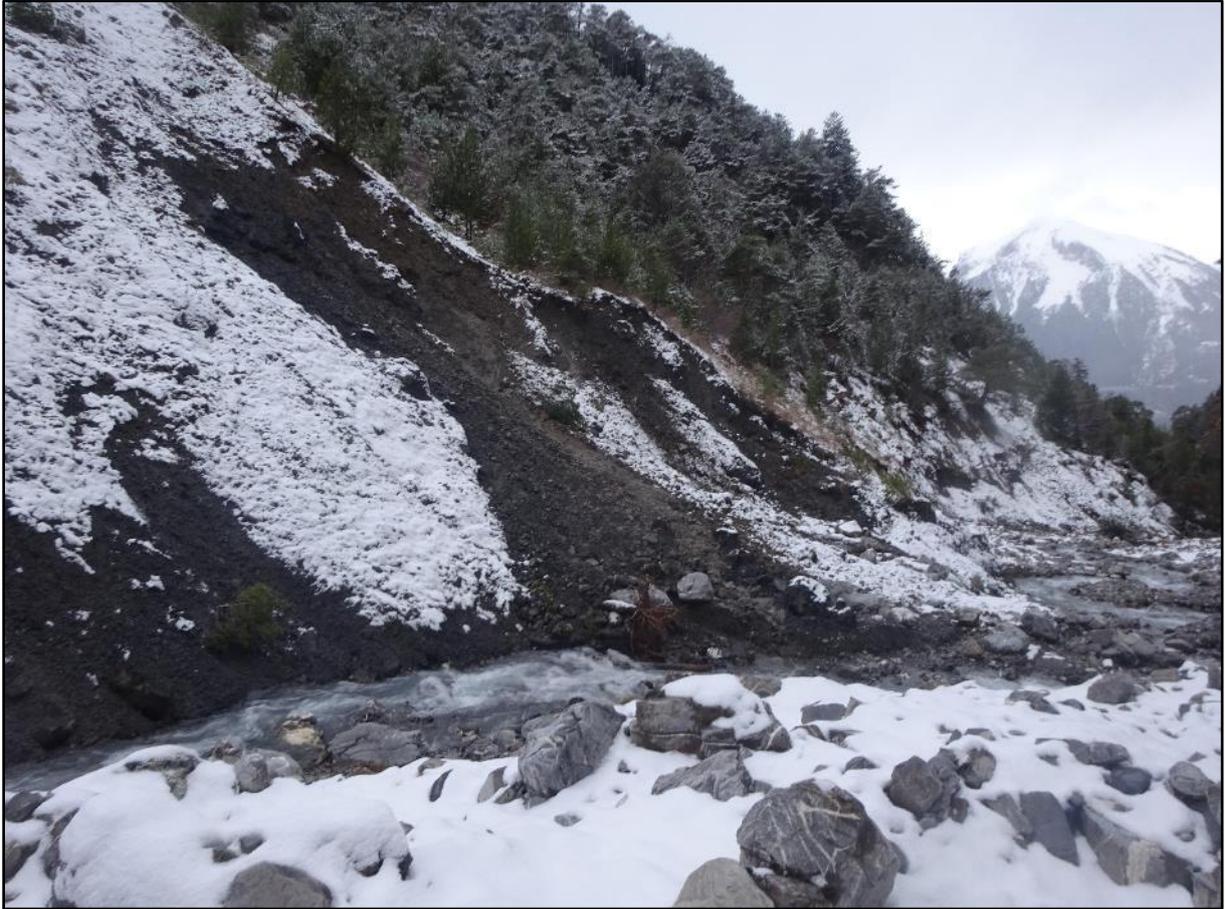
Image 16 : le terrain coule toujours

On voit en passant à côté que ça continue à s'effriter et à s'ébouler en rive gauche.

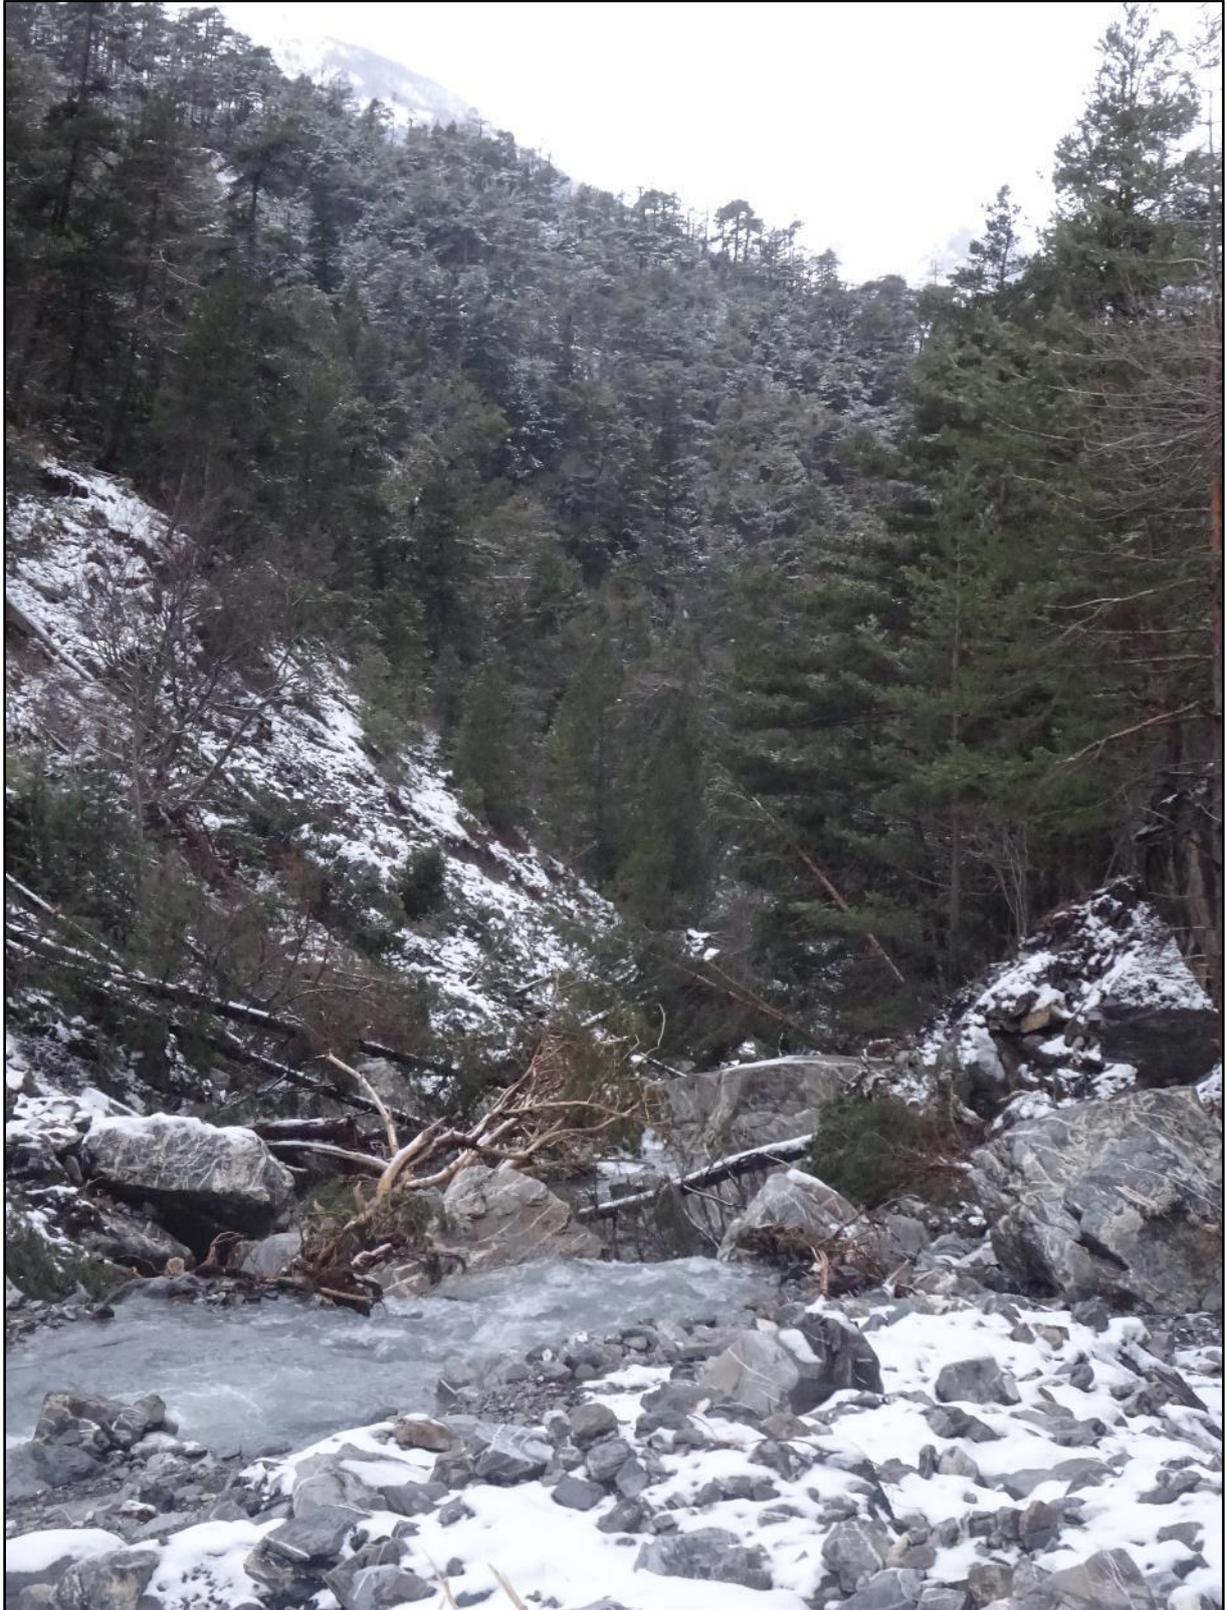
Image 18 : départ de la partie non visitée

Qui montre l'encombrement et la taille des blocs dans le torrent.

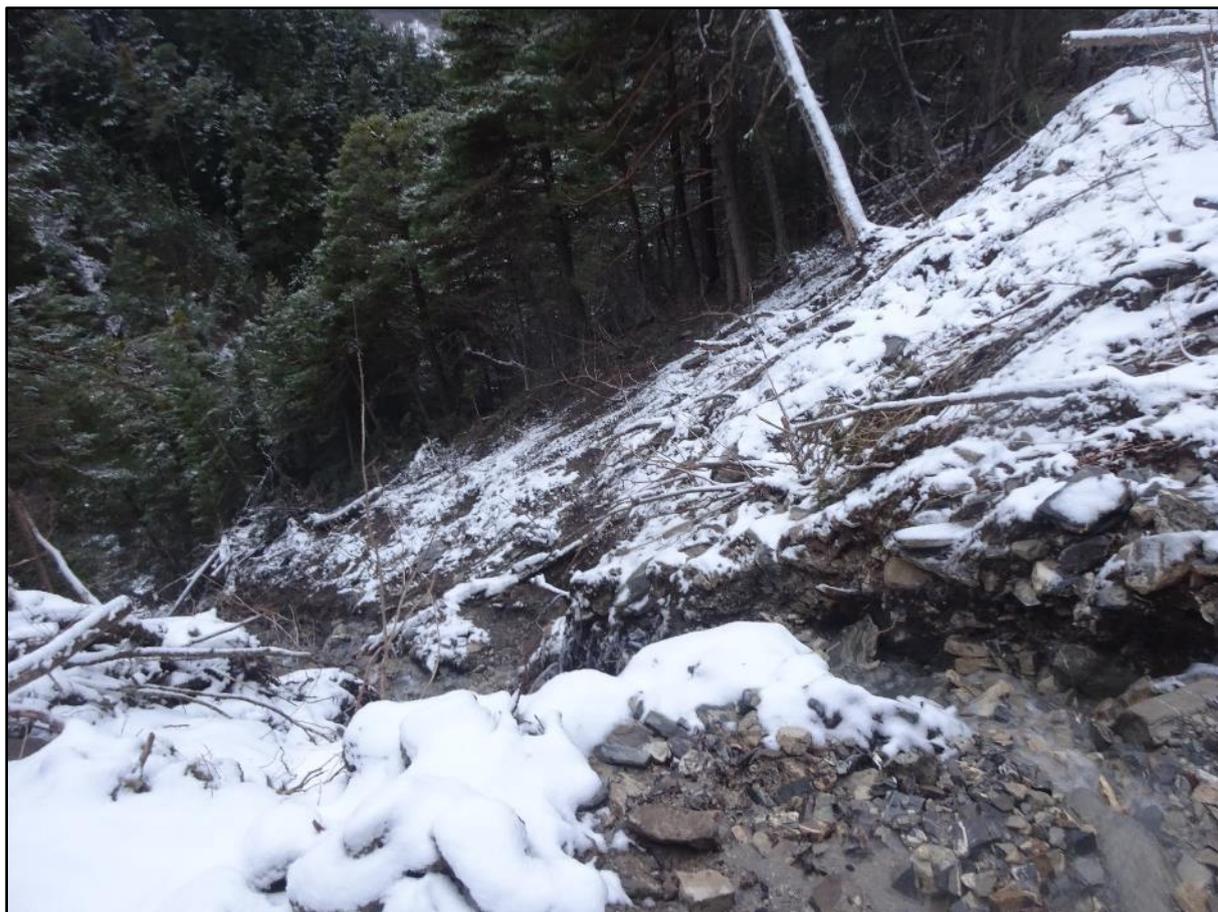
Image 19 : au passage de la lave torrentielle

Comme le passage d'une avalanche.
