75. Massacre dans le haut torrent de Palps (4)

Olivier Peyre, février 2024

Arrivé sur les lieux du pont de Brunissard, je continue encore mon exploration en passant par les chalets avant de redescendre.

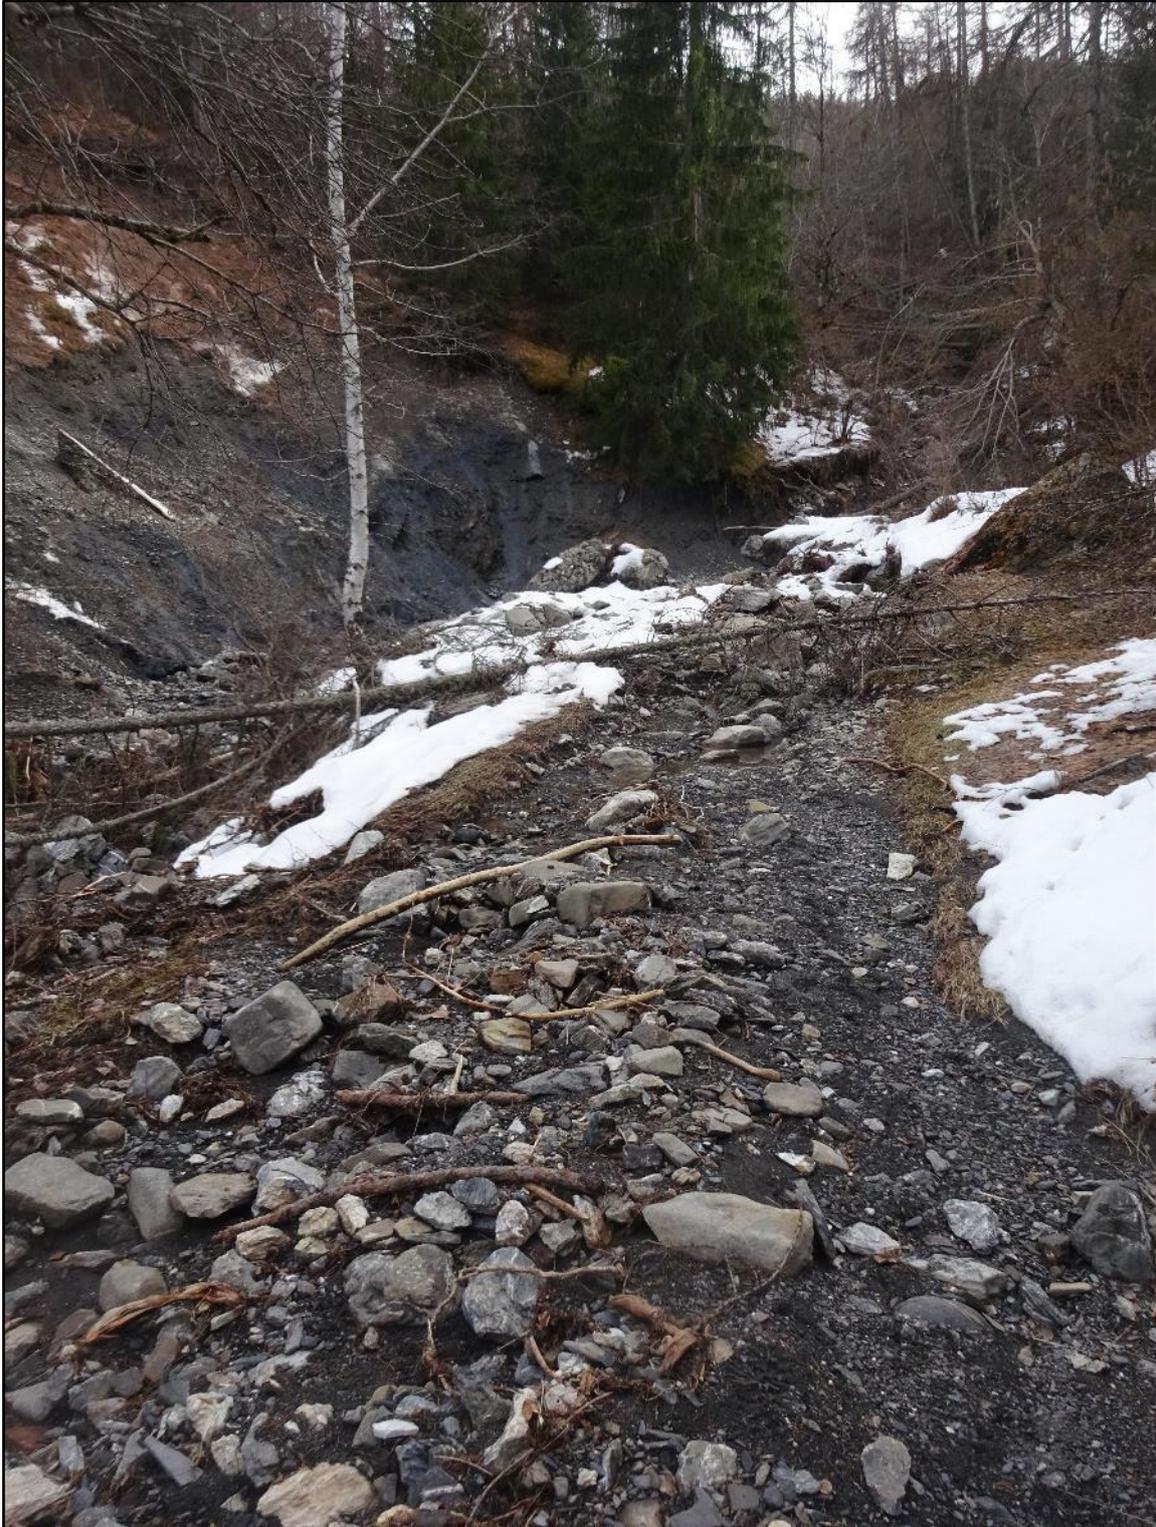
Image 2 : où est ce pont ?

Je suis bien sur la piste, mais je ne vois pas le pont, peut-être en haut ce sont les restes d'un gabion.

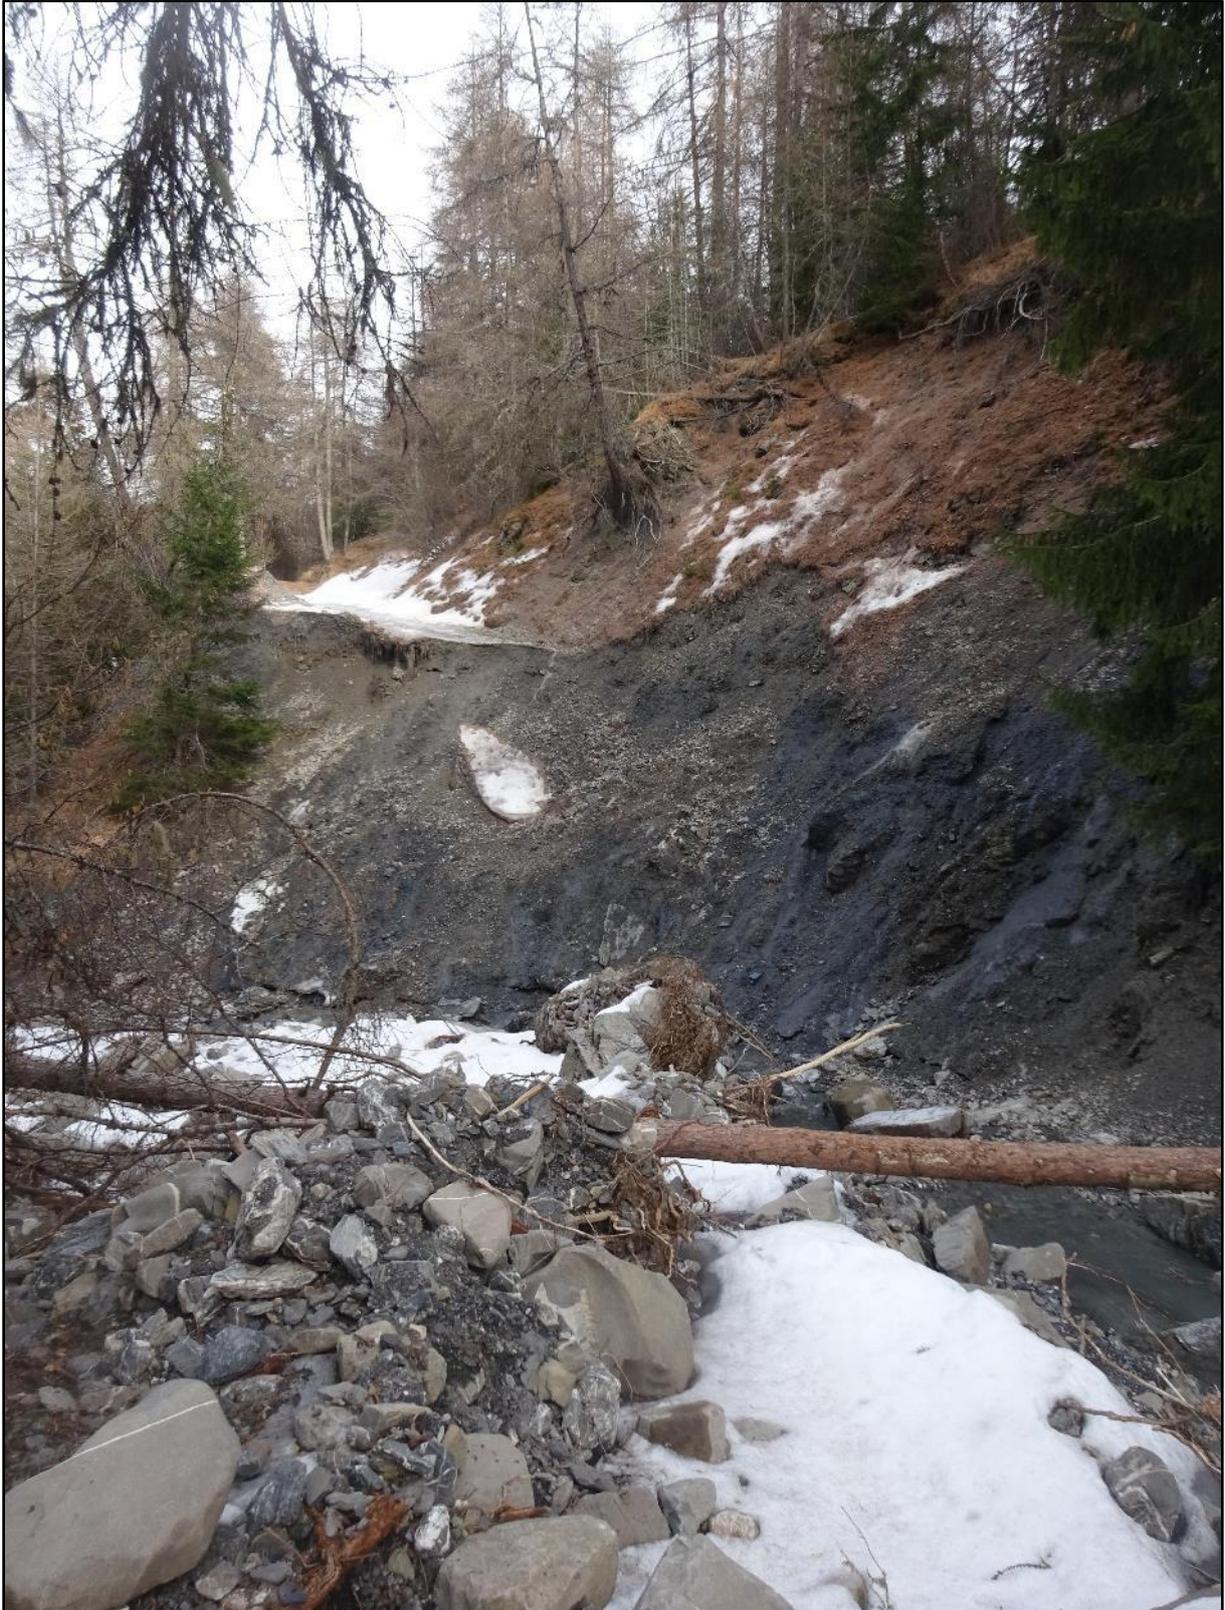
Image 3 : il n'y a plus de pont

Je vois bien la piste en face avec quelques restes de neige, puis la rive s'est effondrée et il n'y a plus rien.

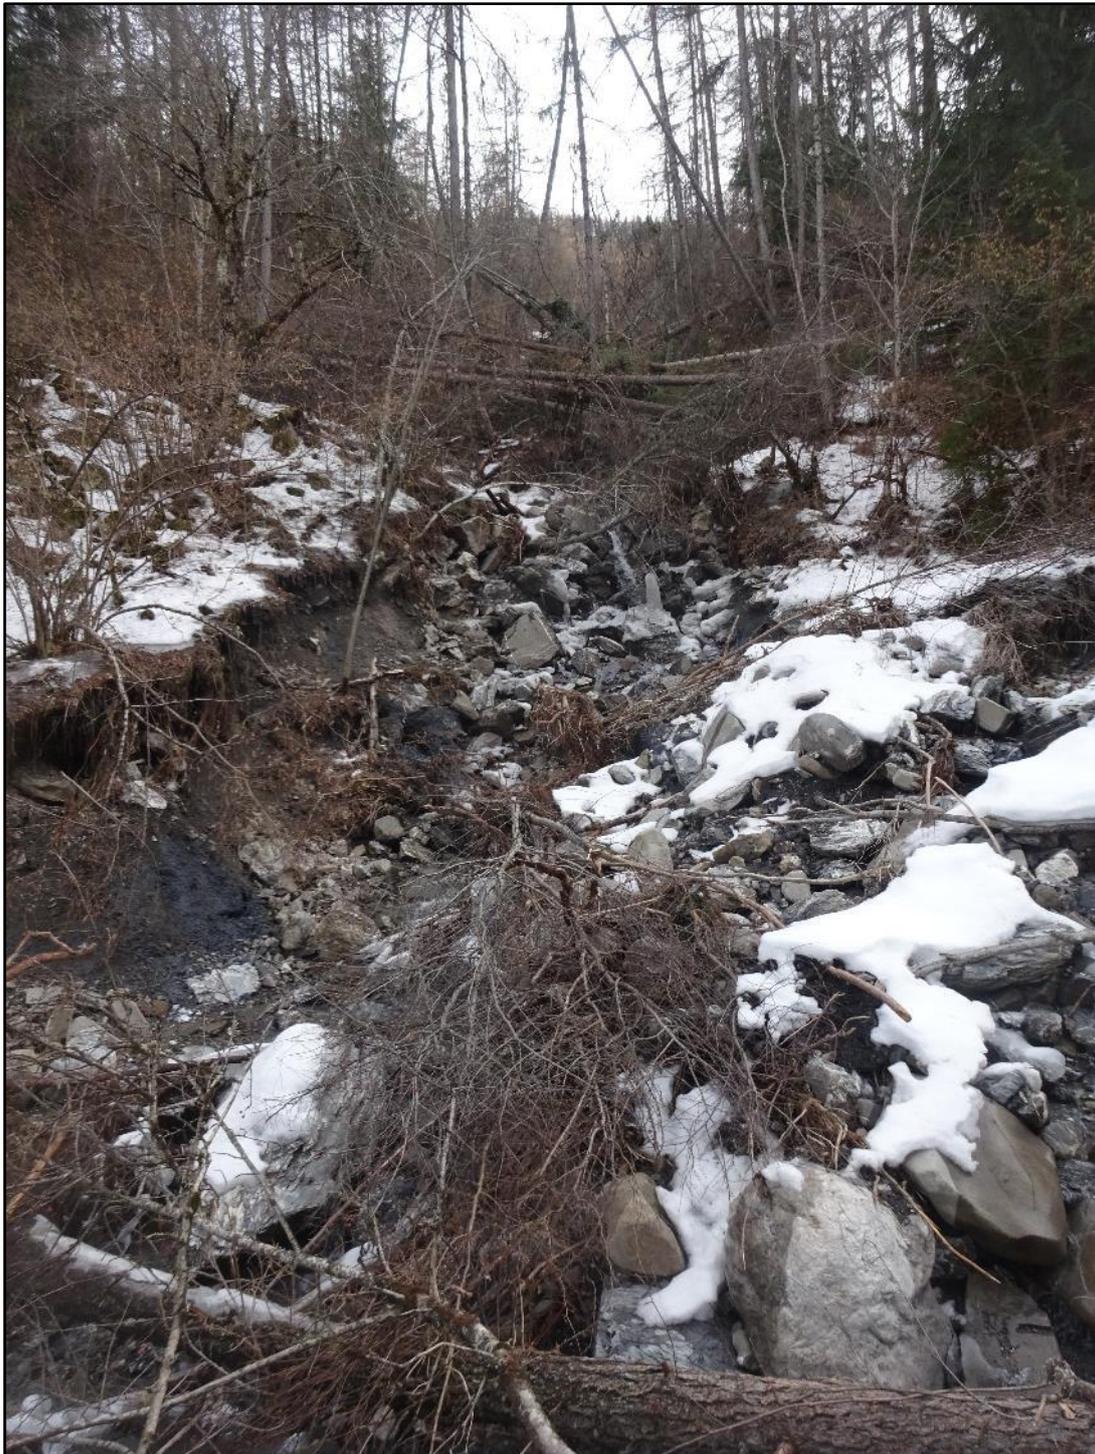
Image 4 : je regarde autour de moi

En face de moi je vois l'arrivée d'un premier torrent bien encombré, peu engageant et qui ne coule presque pas.

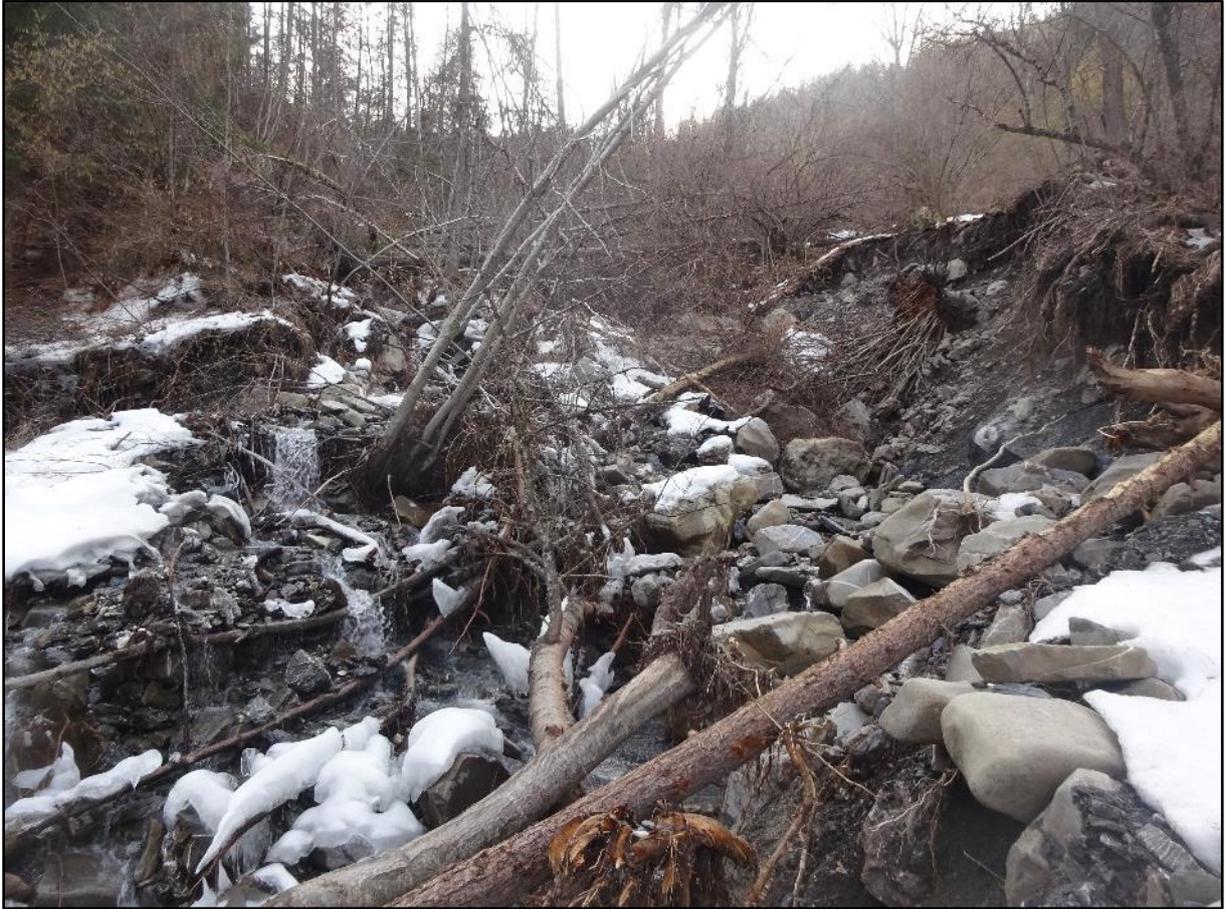
Image 5 : je regarde autour de moi

Un peu plus à droite, c'est mieux, le lit est plus large, il y a plus d'eau c'est le torrent principal, je vais le remonter mais peut-être en bordure dans un ancien pré.

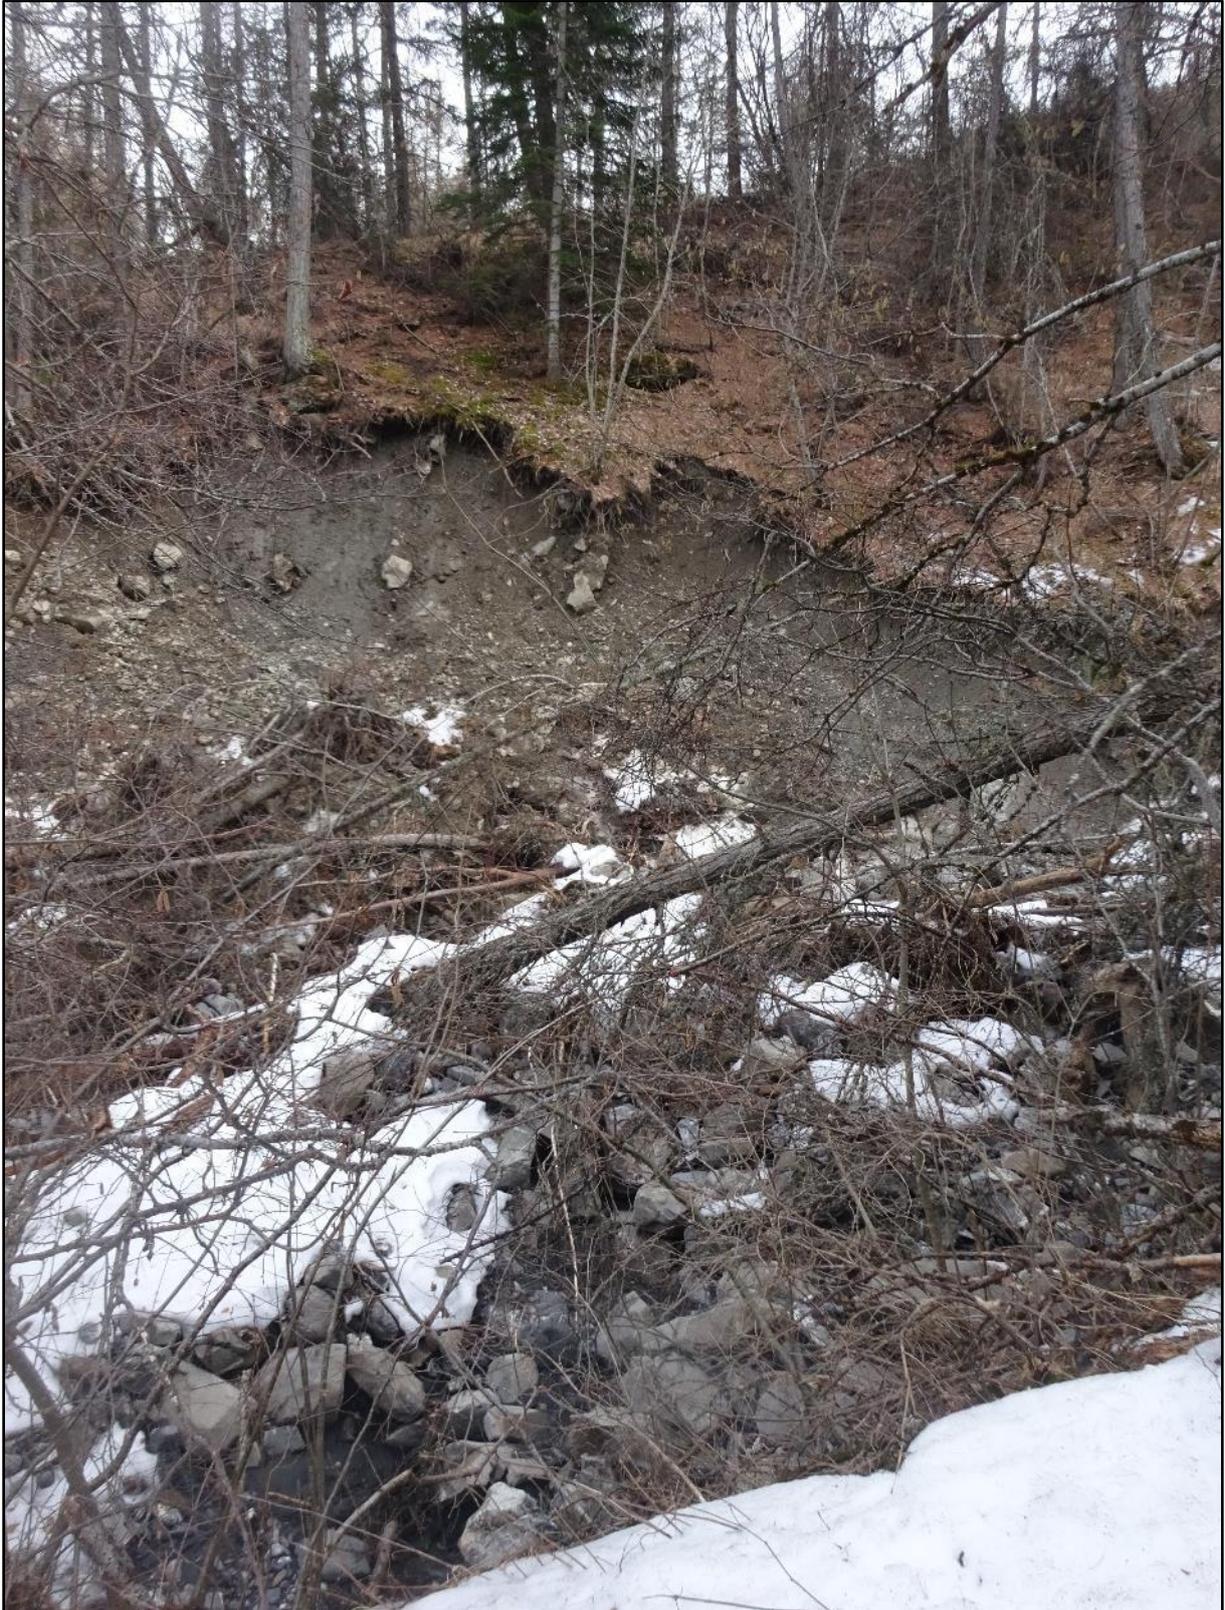
Image 6 : les dégâts sont moins importants

Juste la berge qui est effondrée.

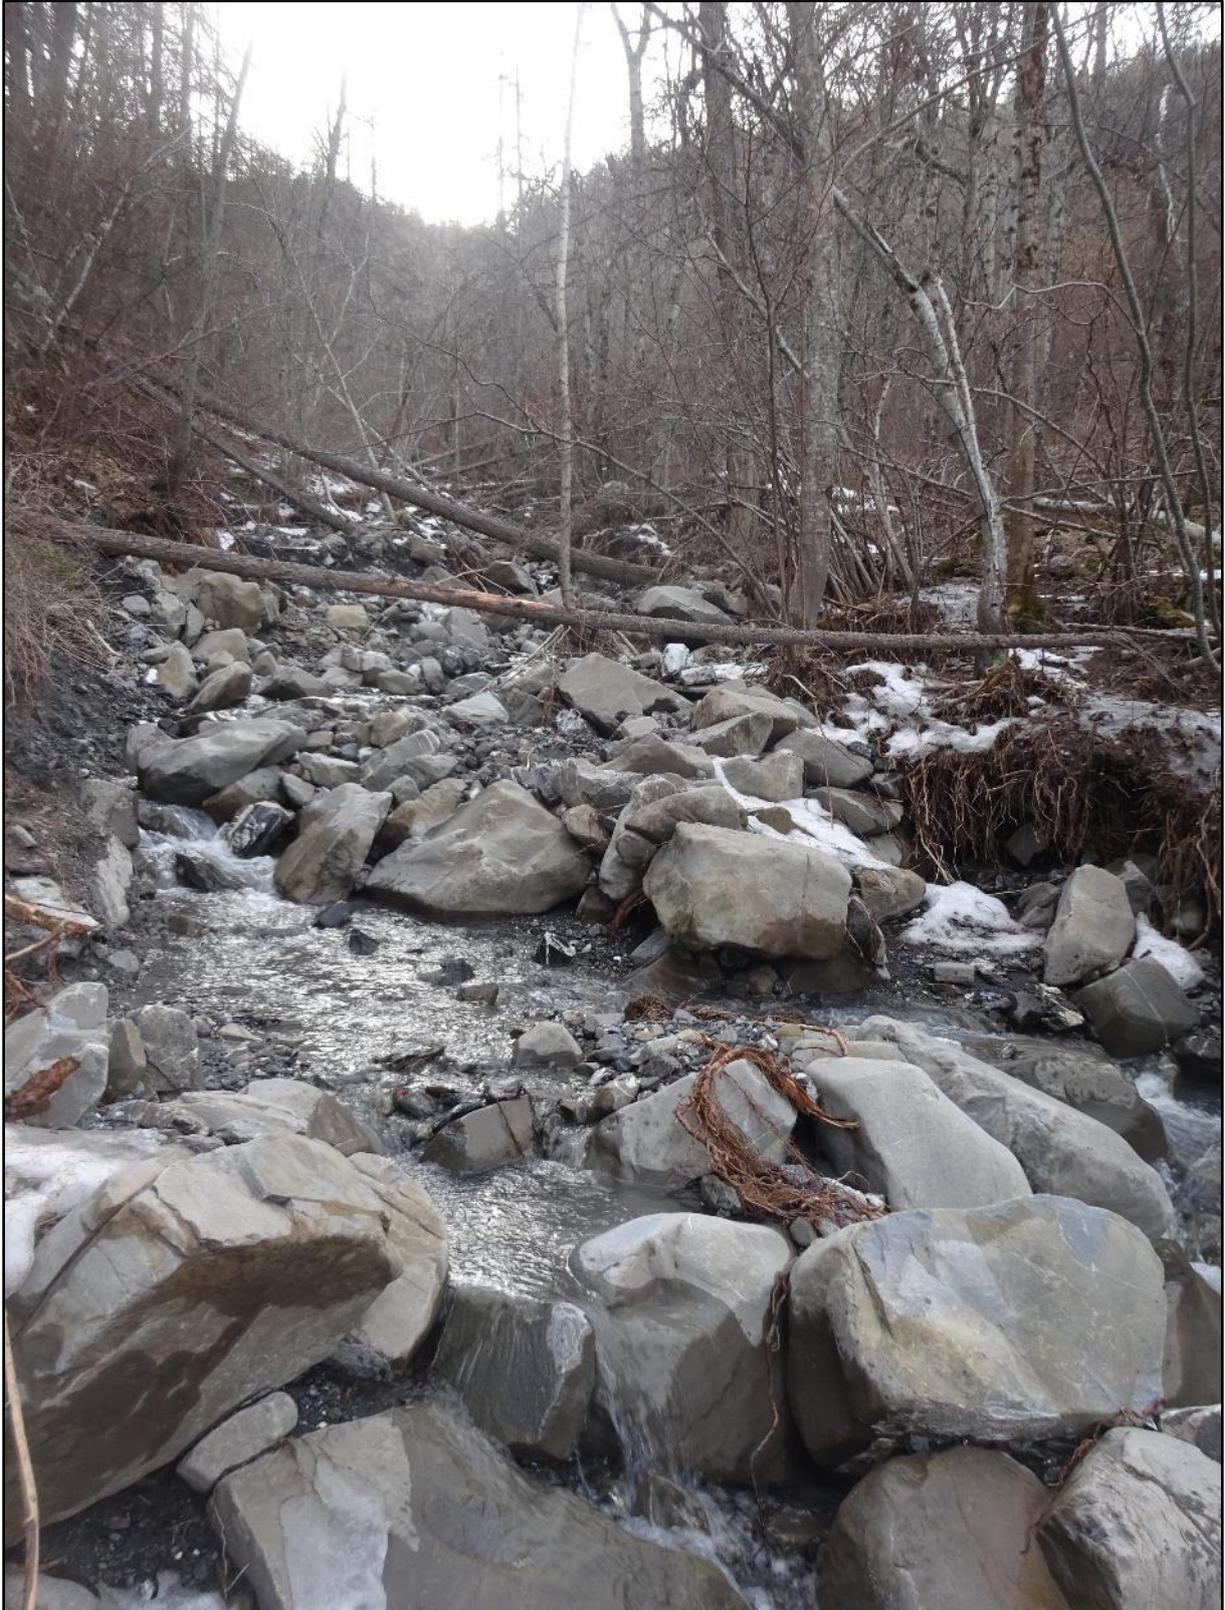
Image 7 : les dégâts sont moins importants

Des pierres qui ont roulé et des arbres en travers, c'est tout.

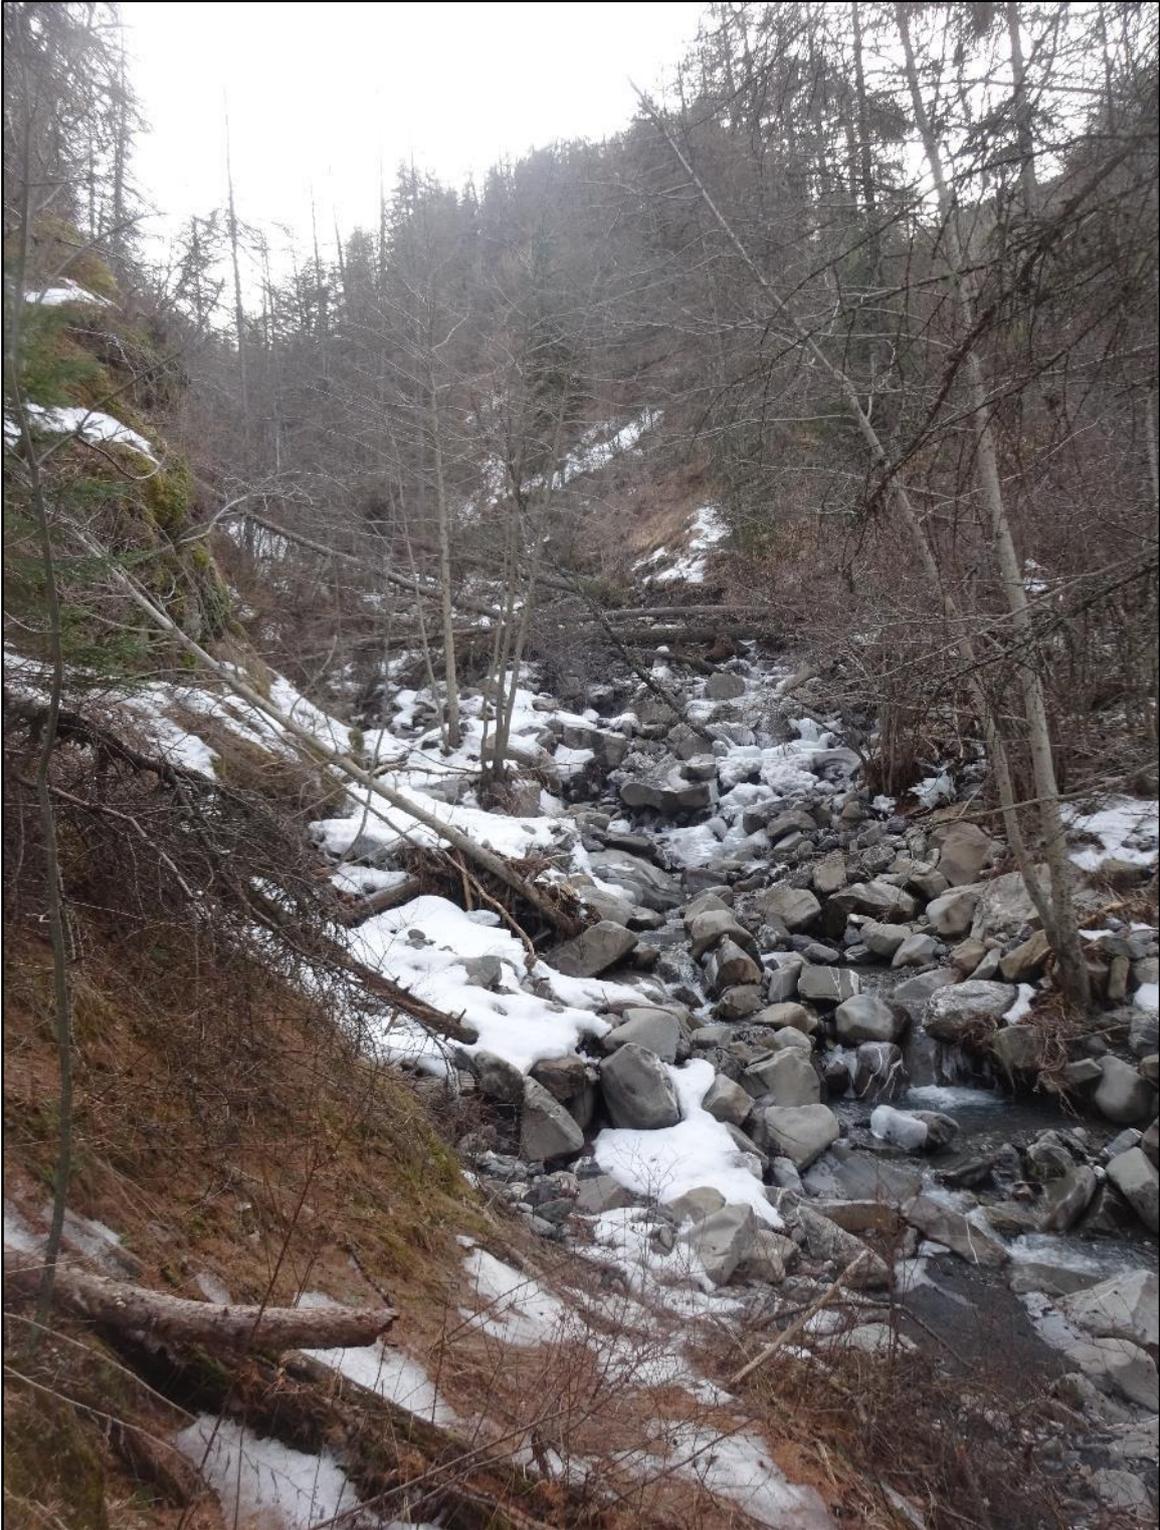
Image 8 : même topo

Aux pierres du lit et aux arbres en travers s'ajoute maintenant la neige et la glace. En fait j'arrive à un autre confluent, avec un torrent qui arrive de la droite là où il y a la glace.

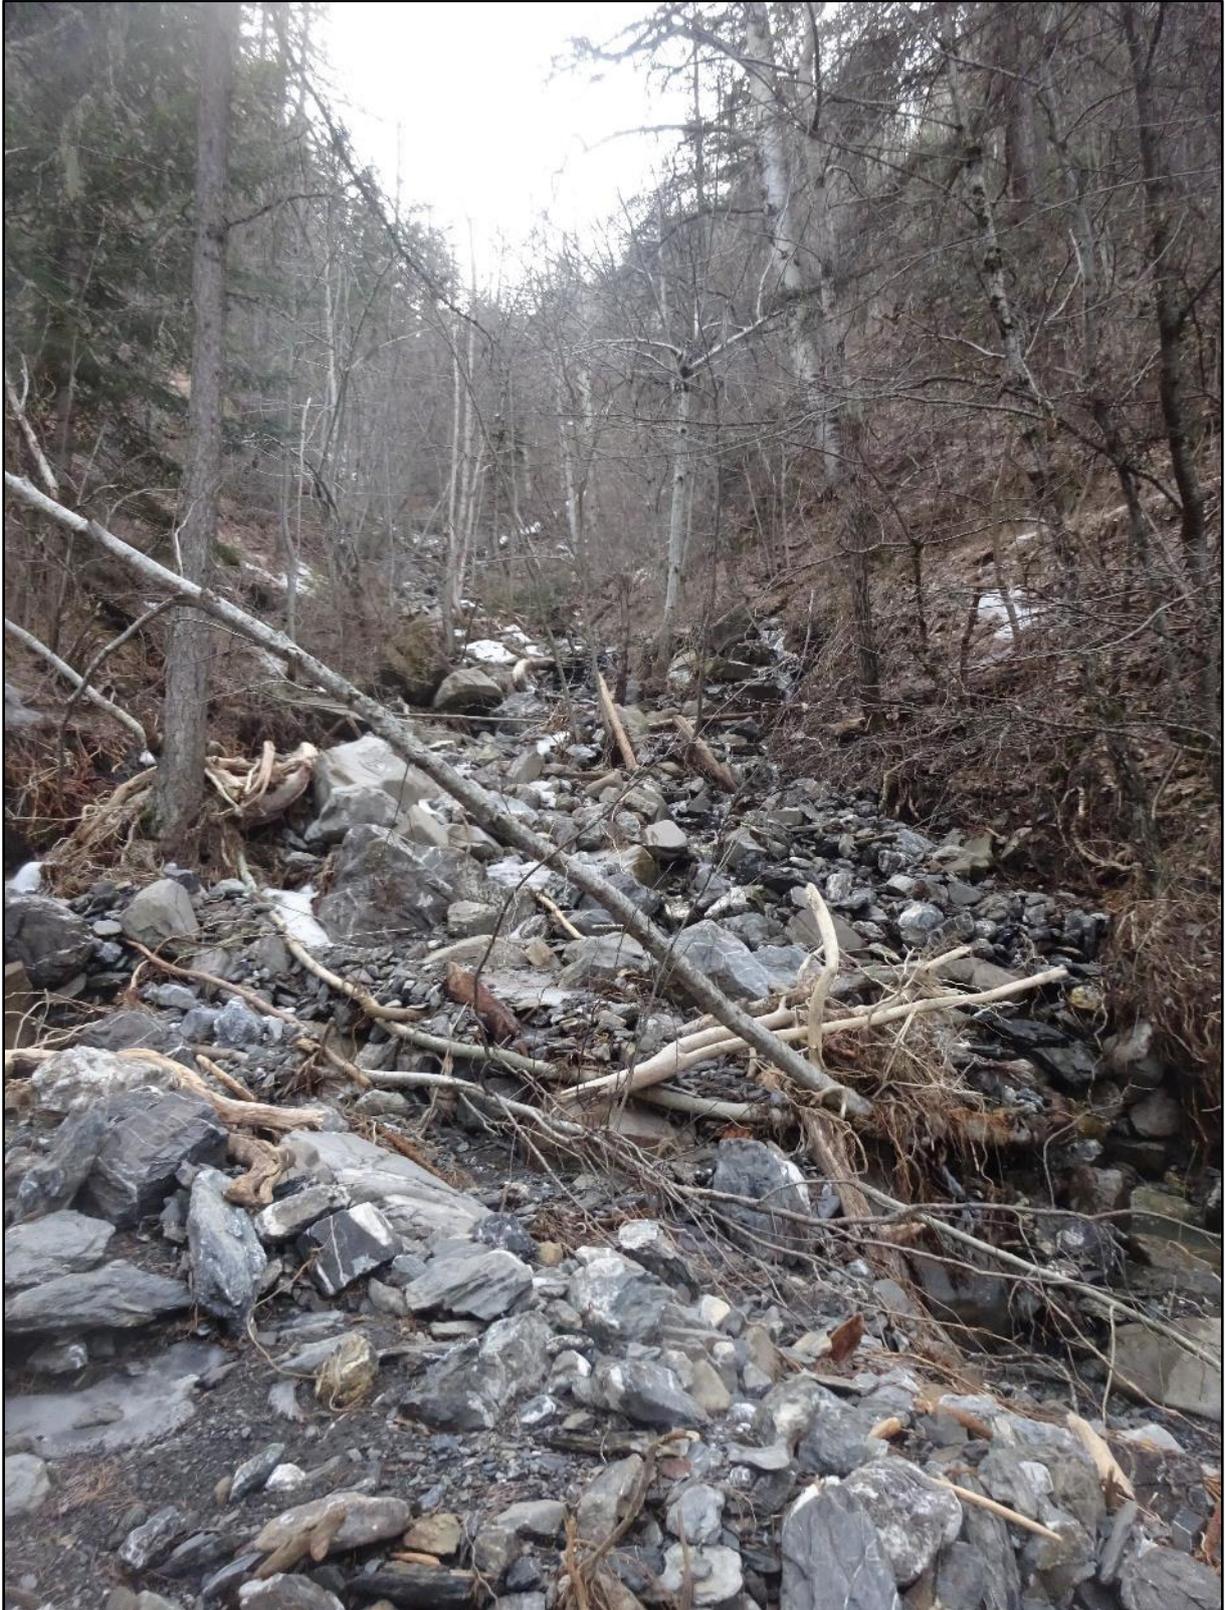
Image 9 : d'un côté...

Chose surprenante, il y a de ce côté-ci des arbres droits dans le lit du torrent.

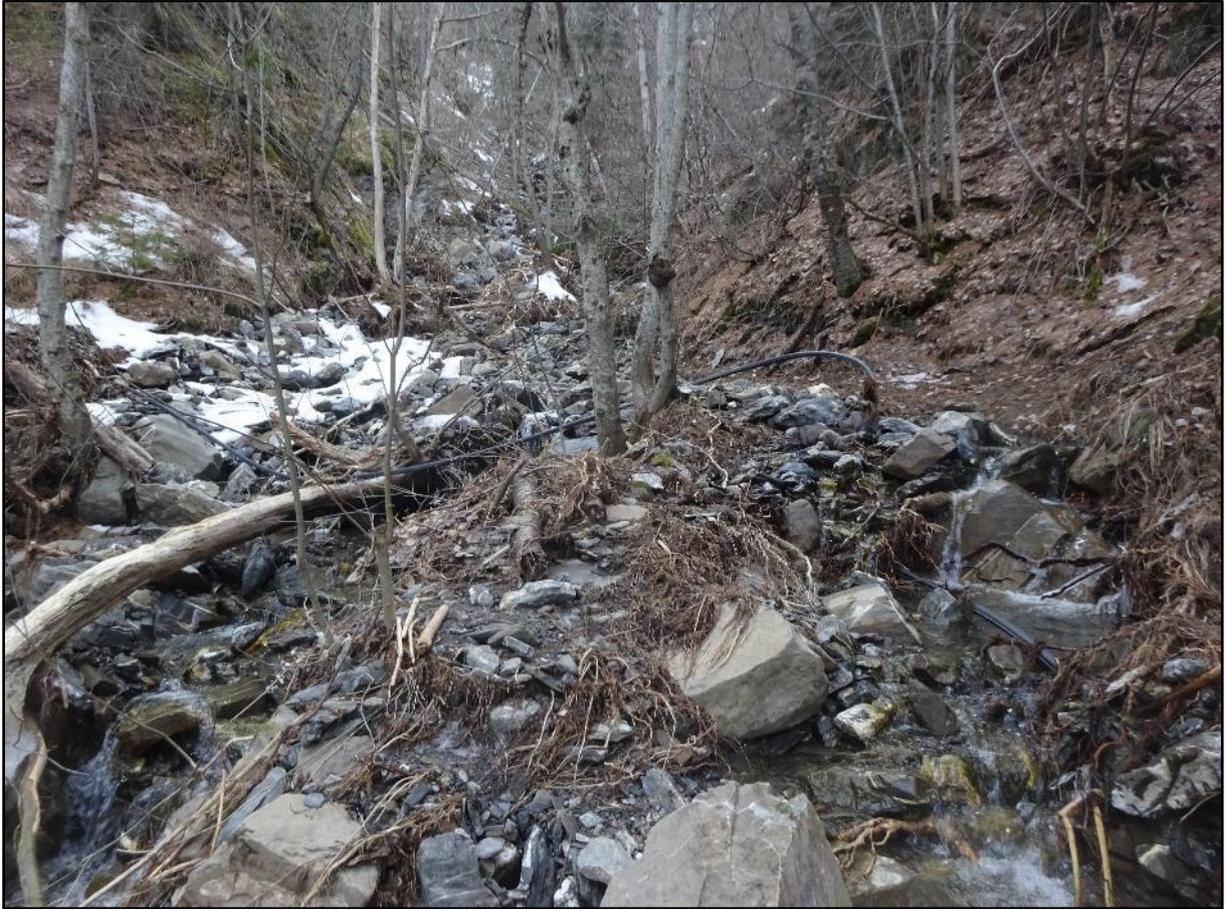
Image 10 : ... comme de l'autre

Là aussi des arbres debout, et un tuyau d'arrosage noir. Je remonte à son origine qui est toute proche puis reviens sur mes pas.

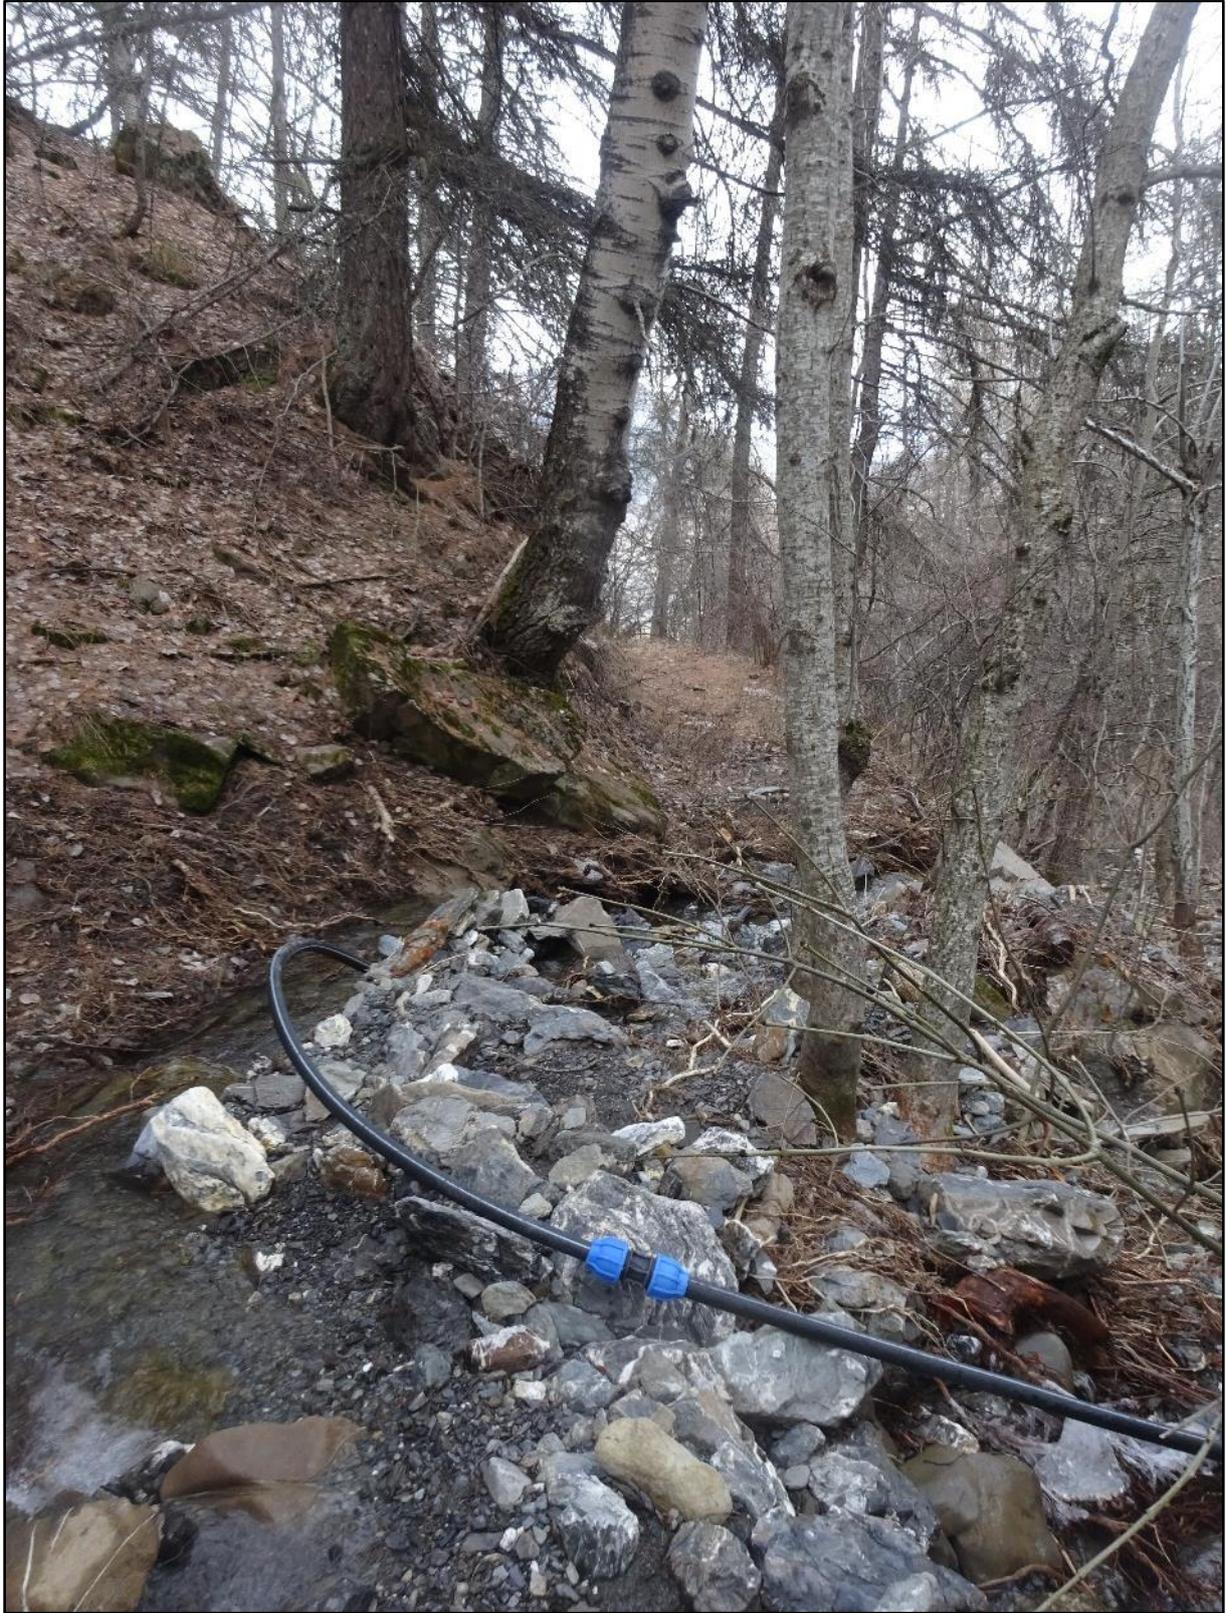
Image 11 : un chemin

Ce tuyau passe en fait sous un chemin qui n'est autre qu'un ancien canal d'arrosage. Je décide que j'ai assez monté (je suis à 1500 m d'altitude) et vais faire un tour aux chalets de Brunissard en suivant cet itinéraire à mi-côte.

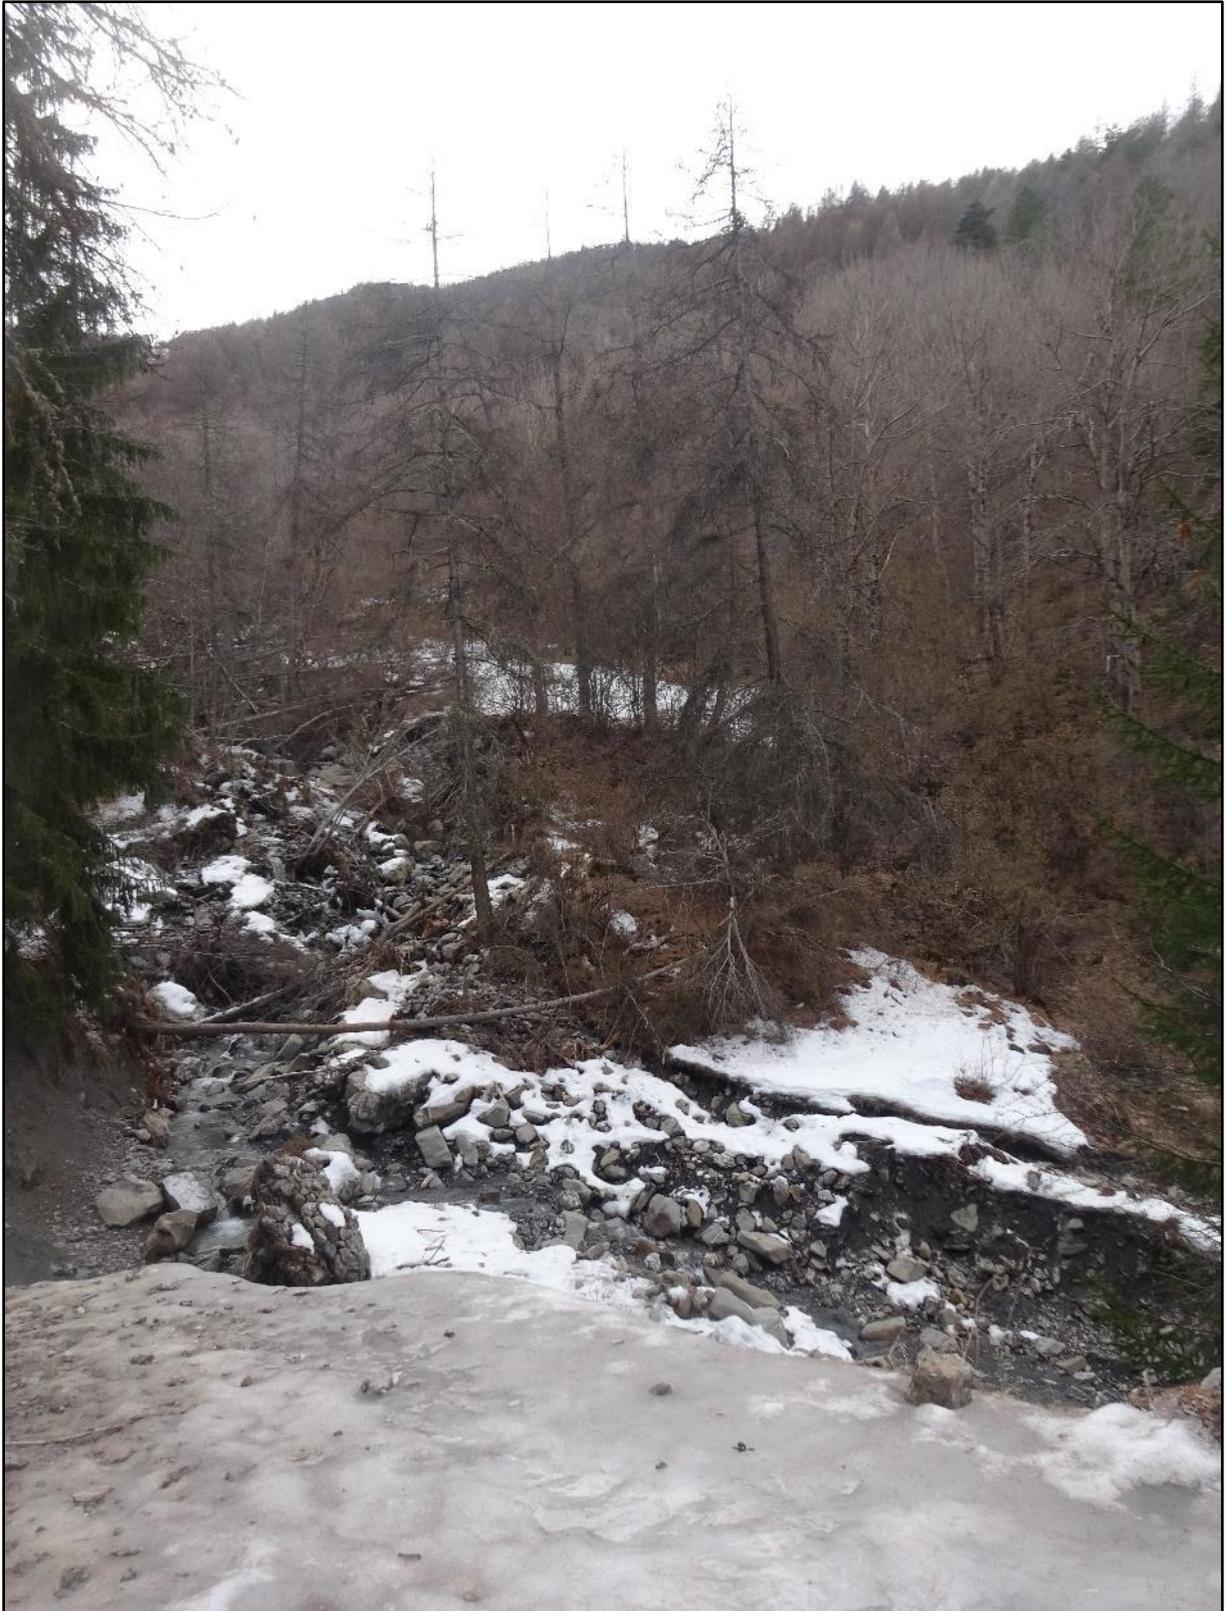
Image 22 : l'emplacement du pont

Voilà où était le pont, depuis le bout du chemin qui n'a pas été emporté.

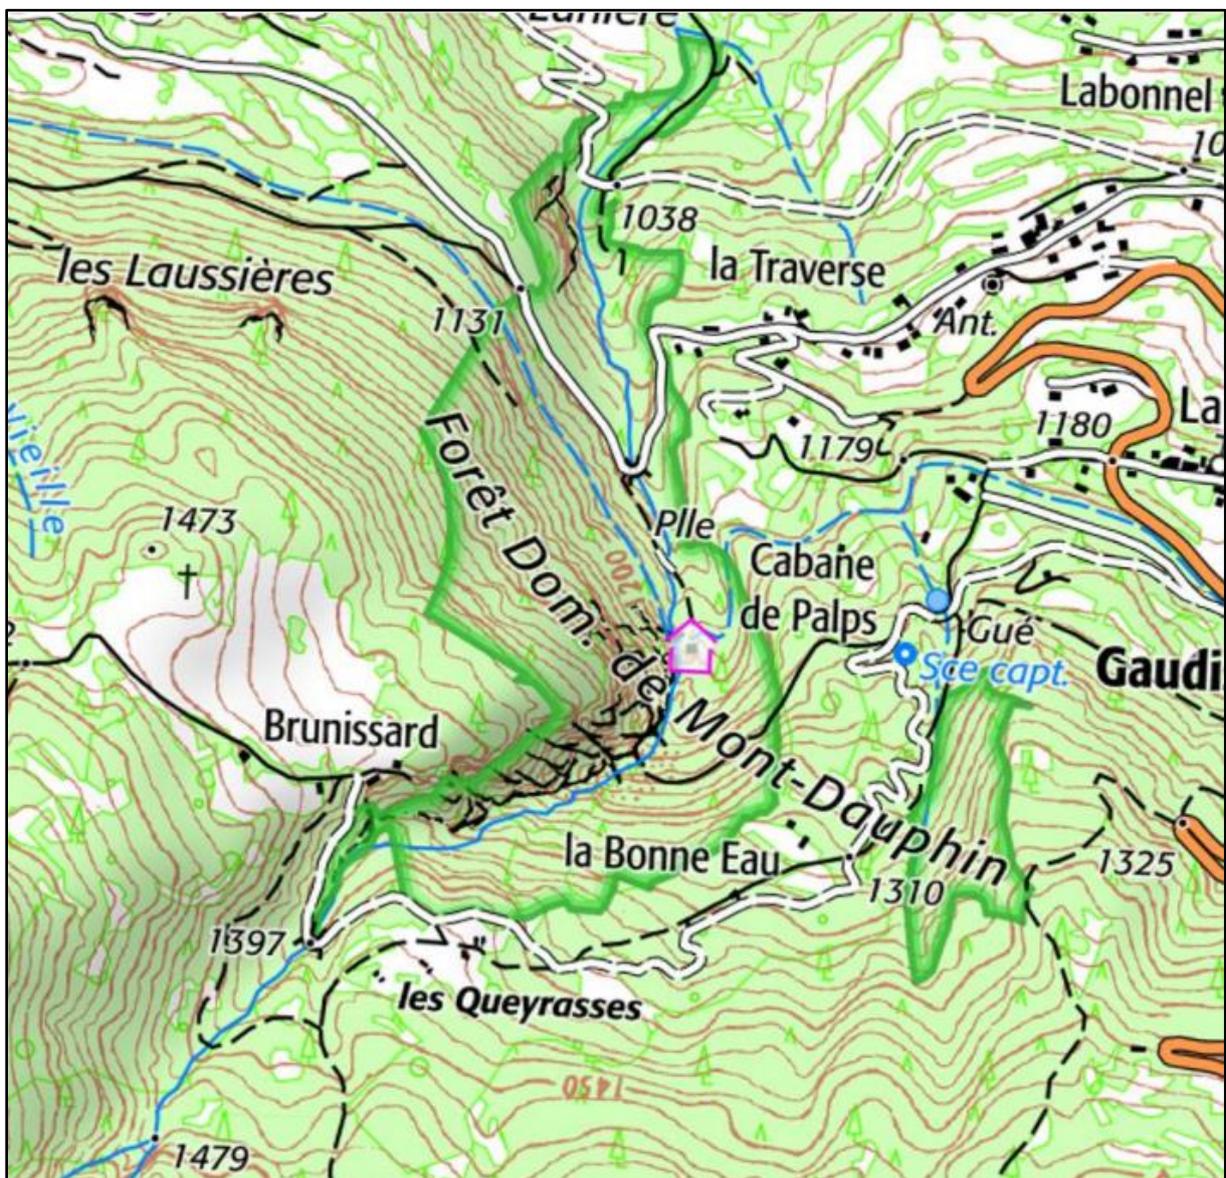
Image 24 : la carte des lieux

Capture d'écran du site geoportail.gouv.fr, onglet carte topographique.

Les limites vertes du périmètre s'étendent de part et d'autre du torrent de Palps, en gros du pont détruit de Brunissard à celui qui était en haut du cône de déjection. En rive gauche il comprend les zones les plus pentues, en rive droite il se tient plus près du torrent, essentiellement là où tout a été emporté. Il y a en outre une annexe dans une autre zone en pente. La cabane, bien indiquée, est au centre géographique de la zone à boiser.

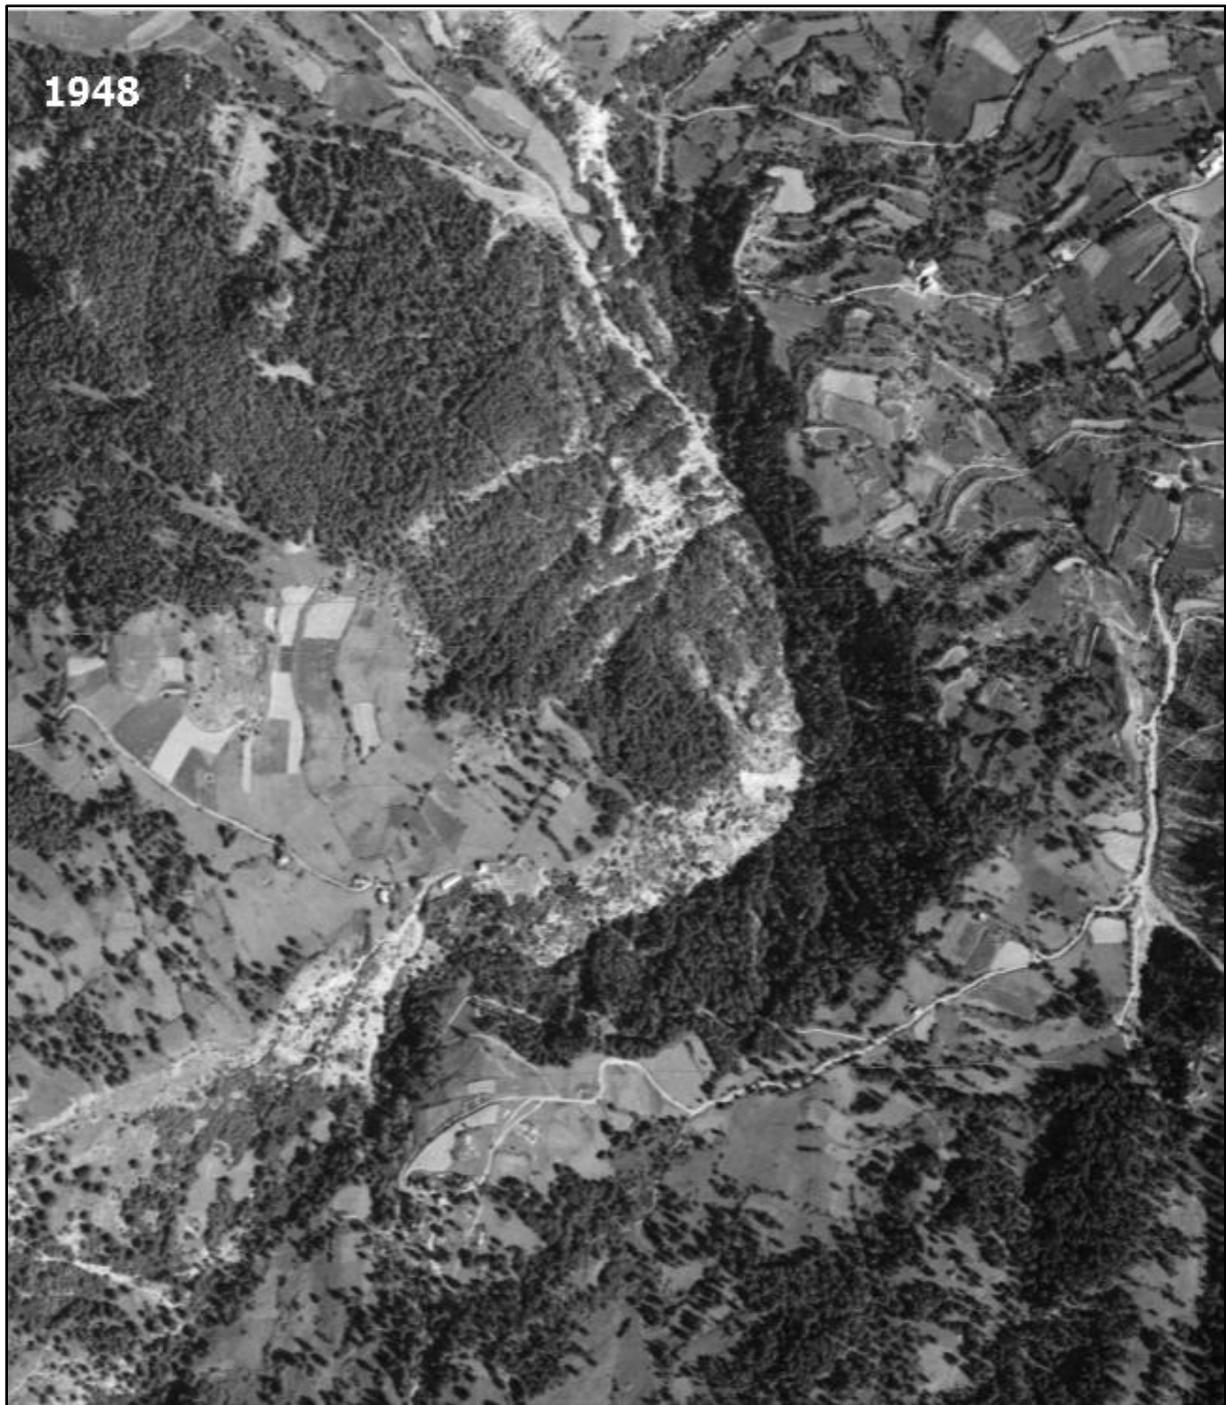
Image 25 : la photo aérienne de 1948

La seconde information, c'est qu'après le travail de boisement encadré par l'ONF, au sortir de la guerre on a obtenu un espace entièrement boisé. La réussite est totale en rive droite sur les terres noires, très bonne en rive gauche dans le rocher. Accessoirement, on repère bien sur cette image les chalets de Brunissard ainsi que le chemin historique pour y accéder.
