75. Massacre dans le haut torrent de Palps (4)

Olivier Peyre, février 2024

Arrivé sur les lieux du pont de Brunissard, je continue encore mon exploration en passant par les chalets avant de redescendre.

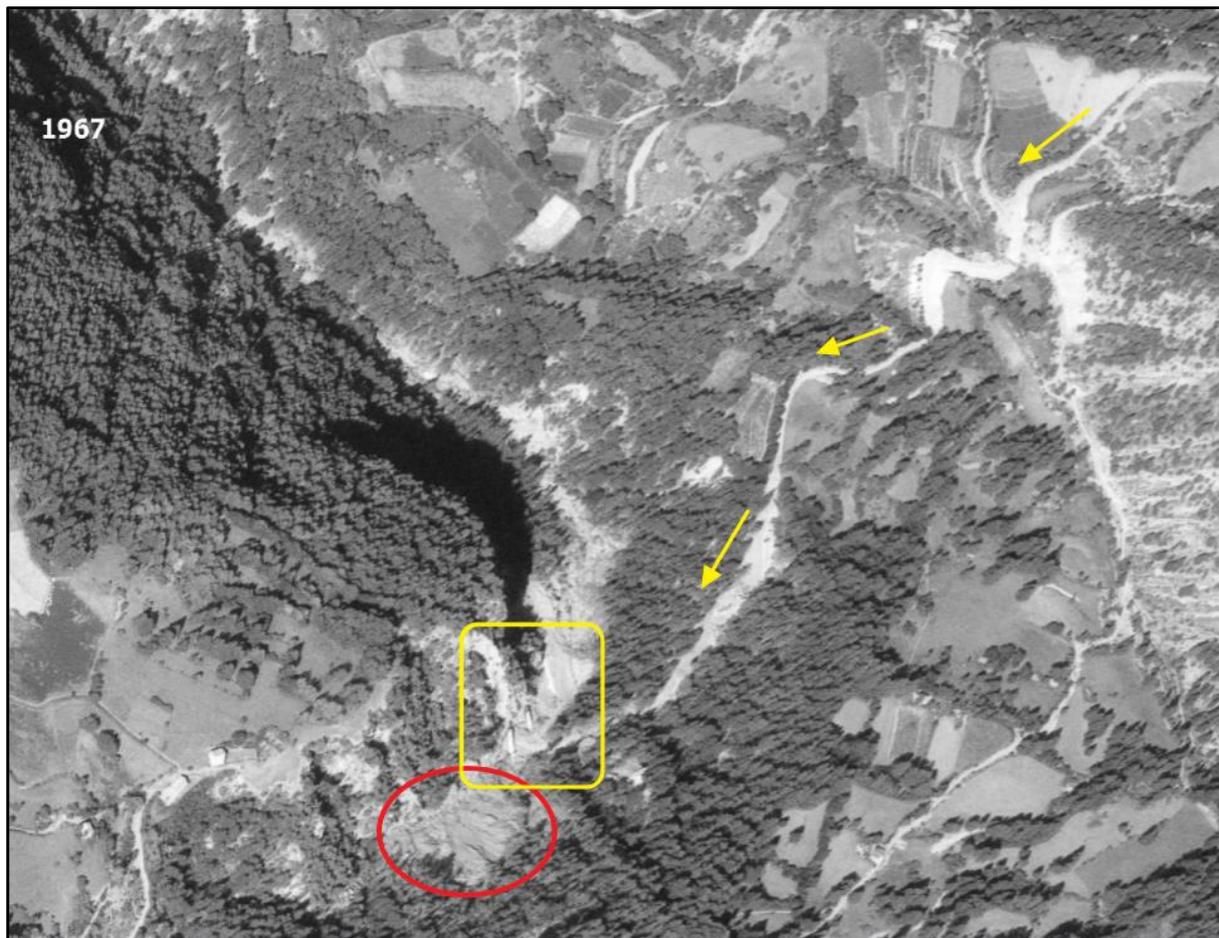
Image 26 : la photo aérienne de 1967

Vingt ans plus tard, la troisième étape. C'est là que sont réalisés les seuils modernes.

Au milieu des années 1960 on crée une piste nouvelle prenant son origine en amont du Languieu, bien marquée sur l'image, traversant les combes les unes après les autres en direction du torrent (flèches jaunes). C'est à ce moment-là que sont établis la digue par laquelle je suis arrivé et les deux seuils (encadrés en jaune). Ces seuils sont parallèles à la digue, ils ne sont pas perpendiculaires au courant mais en biais pour renvoyer l'eau et ce qu'elle transporte vers la rive rocheuse.

Pourquoi ce travail ? Parce qu'une partie du boisement sur les terres noires s'est effondrée (encadré en rouge), on voit bien le contraste entre l'espace nu et la forêt. Sans réaction, cela va charrier des matériaux et s'aggraver. Sur l'image précédente (1956) la forêt était intacte.

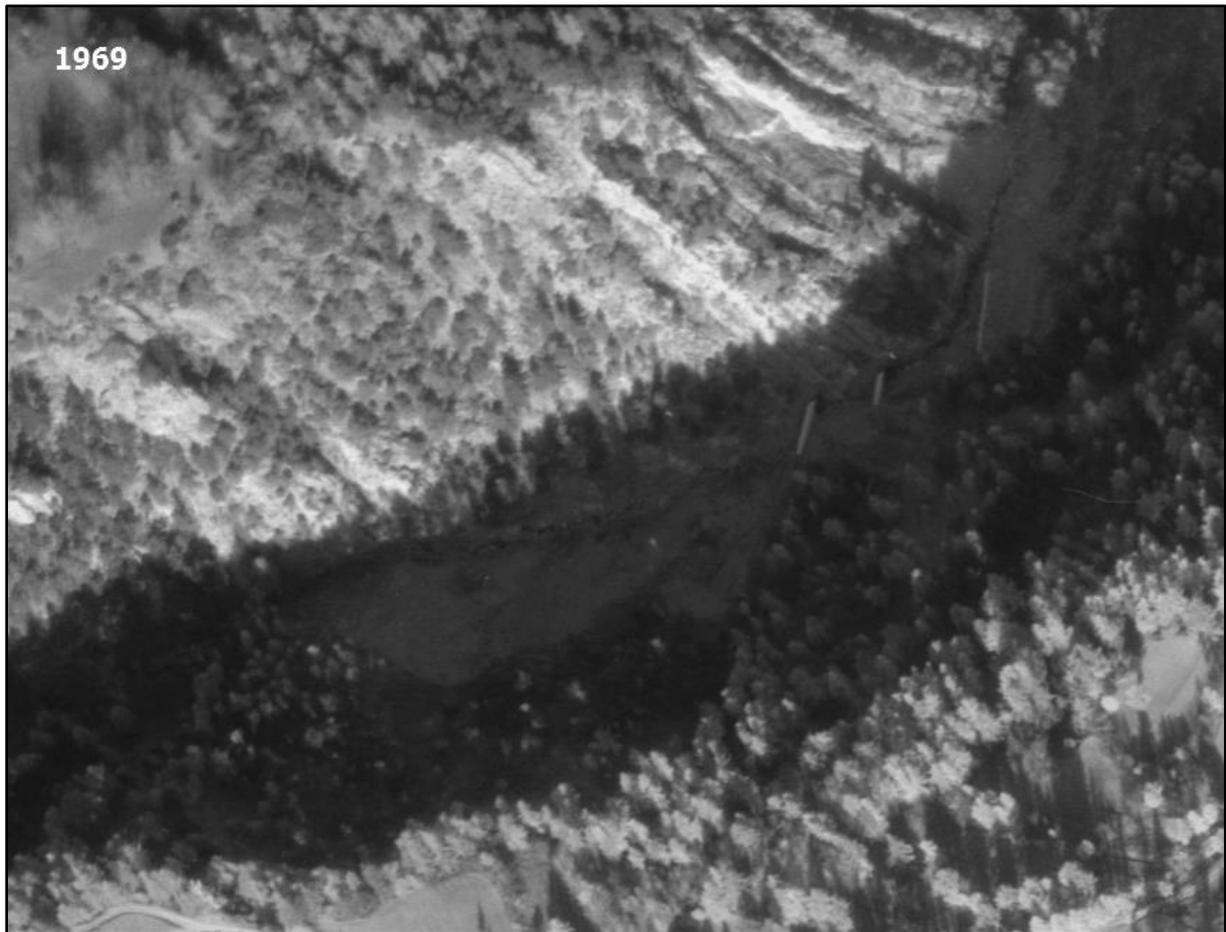
Image 27 : la photo aérienne de 1969

Avec cet éclairage particulier du cliché, on voit mieux dans l'ombre et dans le quart en haut à droite les trois ouvrages clairs : les deux seuils et la digue.

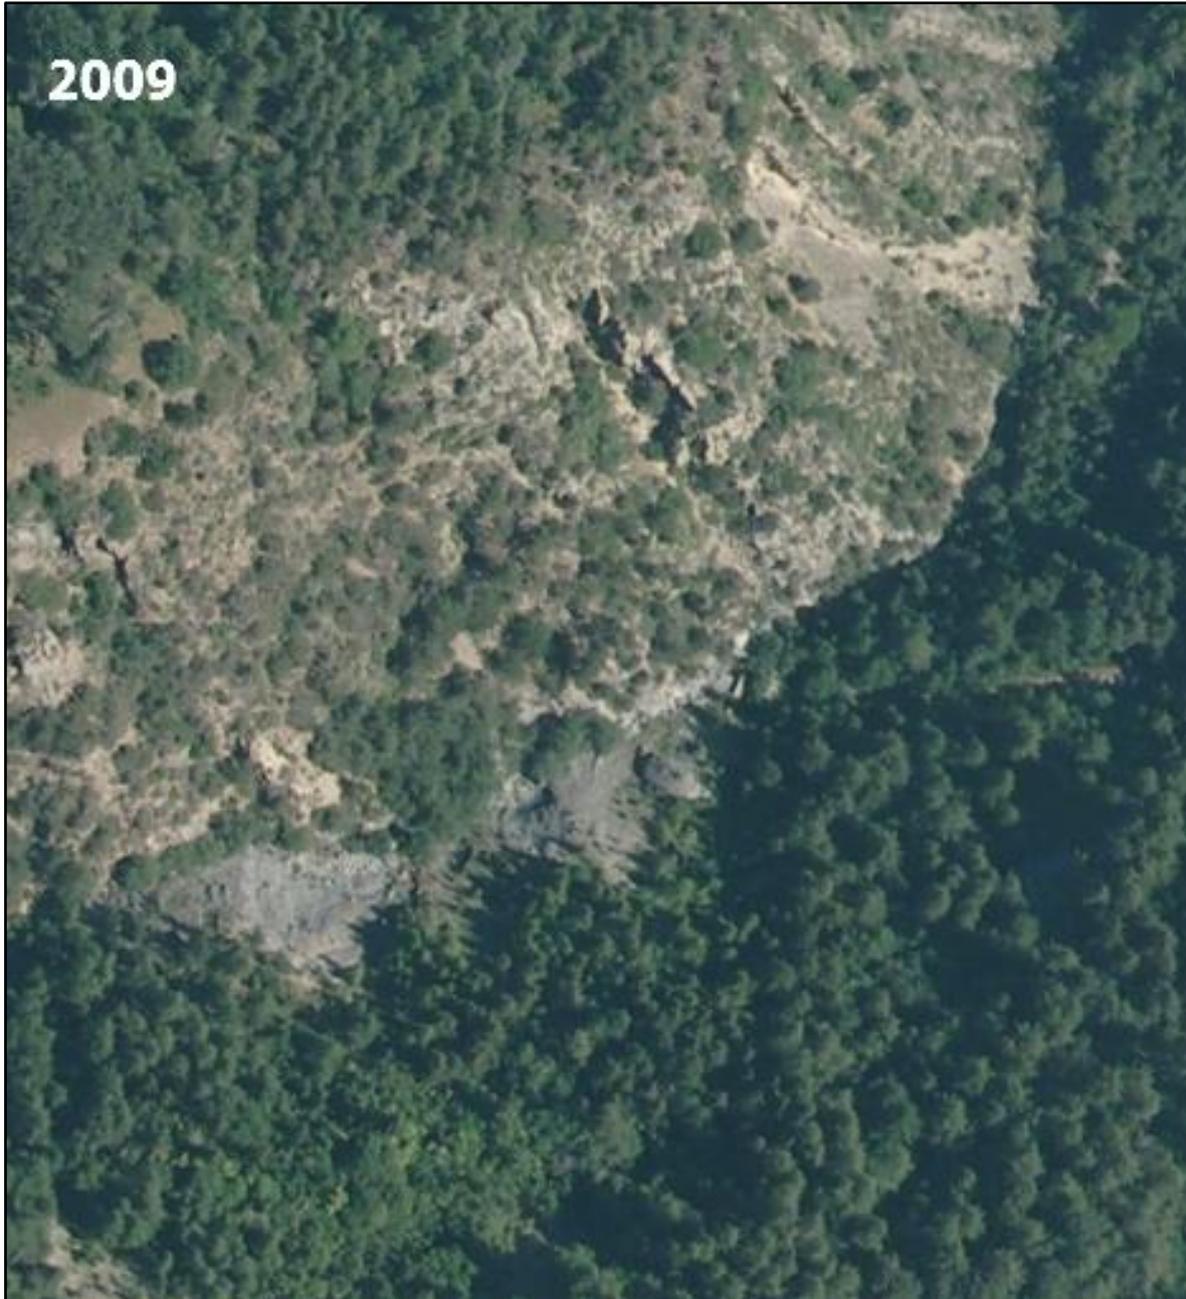
Image 28 : la photo aérienne de 2009

Quarante ans plus tard, la zone d'érosion existe toujours mais elle a été réduite.

La définition de l'image n'est pas très bonne, y a-t-il eu d'autres seuils réalisés en complément ?

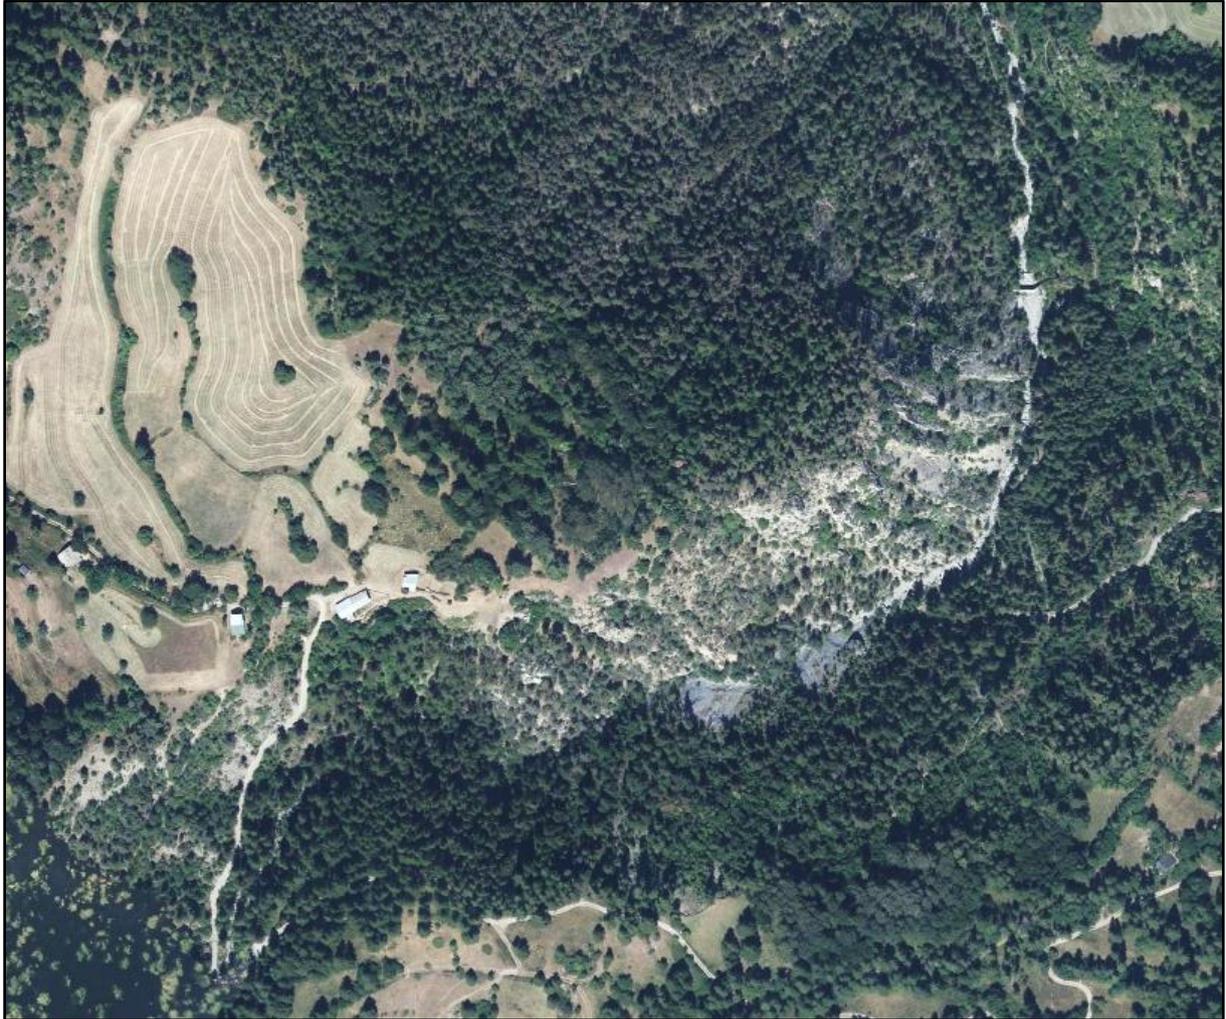
Image 29 : la photo aérienne de 2022

Les zones d'érosion, grises, sont globalement stabilisées.

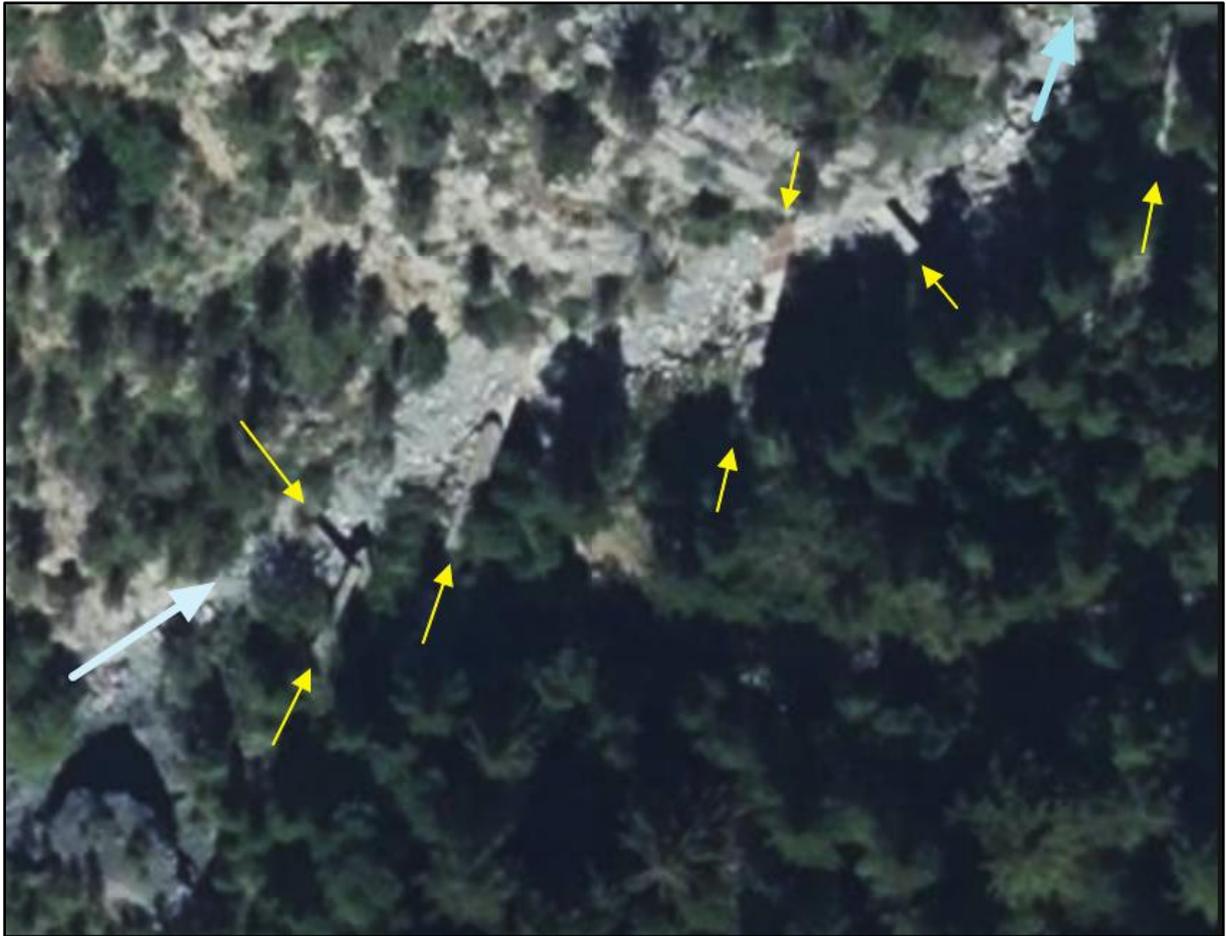
Image 30 : la photo aérienne de 2022 zoomée

Cinquième étape. On voit sur cette image zoomée au maximum, datant de l'été 2022, qu'il n'y pas que les seuils obliques connus mais aussi deux ouvrages perpendiculaires au cours d'eau placés en amont et en aval du dispositif.

L'ont-ils été ces dernières années ? De toute façon tout est détruit.

Si l'on ne veut pas une descente continue et massive de la terre dans le torrent de Palps, le travail de correction s'annonce réellement important.
