28. Captage de la centrale hydroélectrique du Palps hors service

Olivier Peyre, janvier 2024

Arrivée au captage et retour.

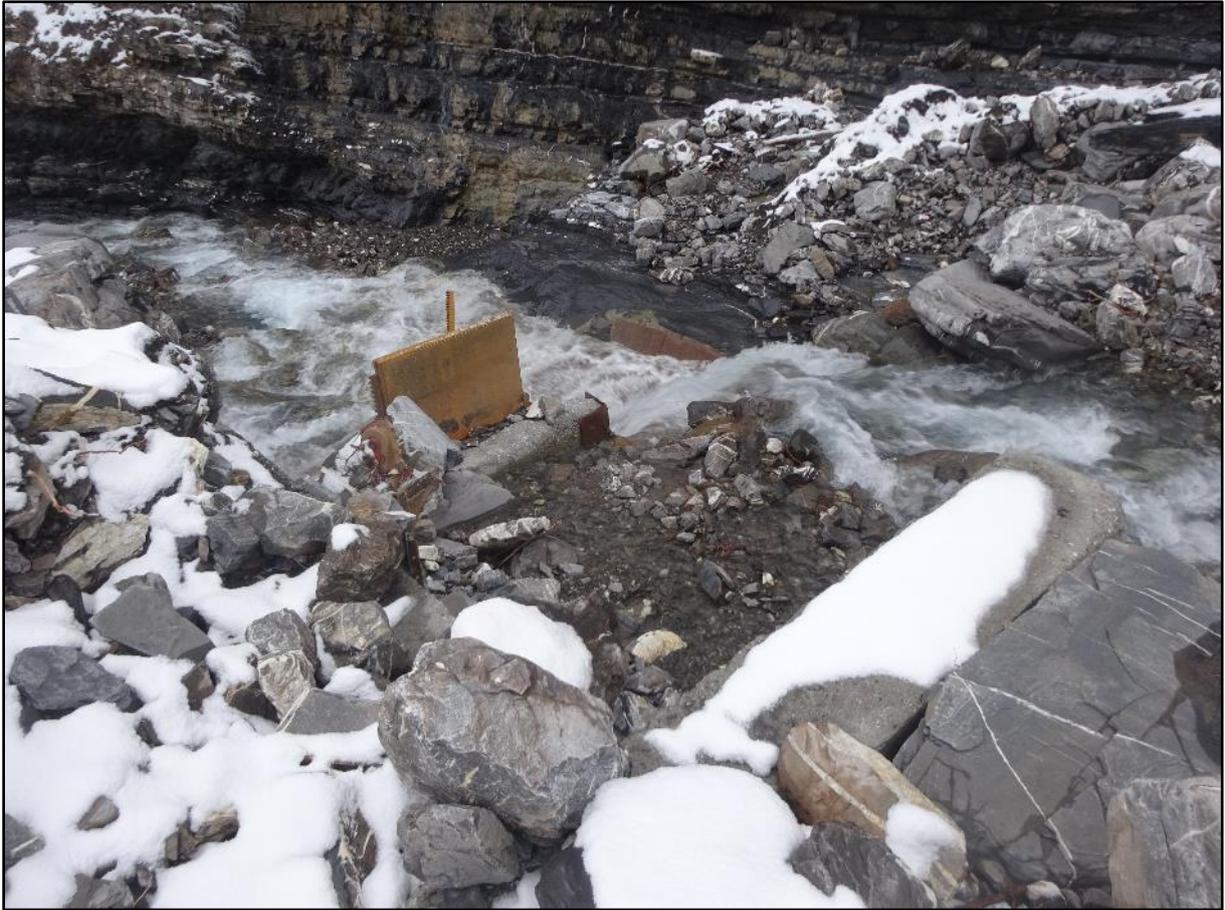
Image 7 : le barrage vu par-dessus

C'est vrai qu'il n'est pas évident de le retrouver et de le voir.

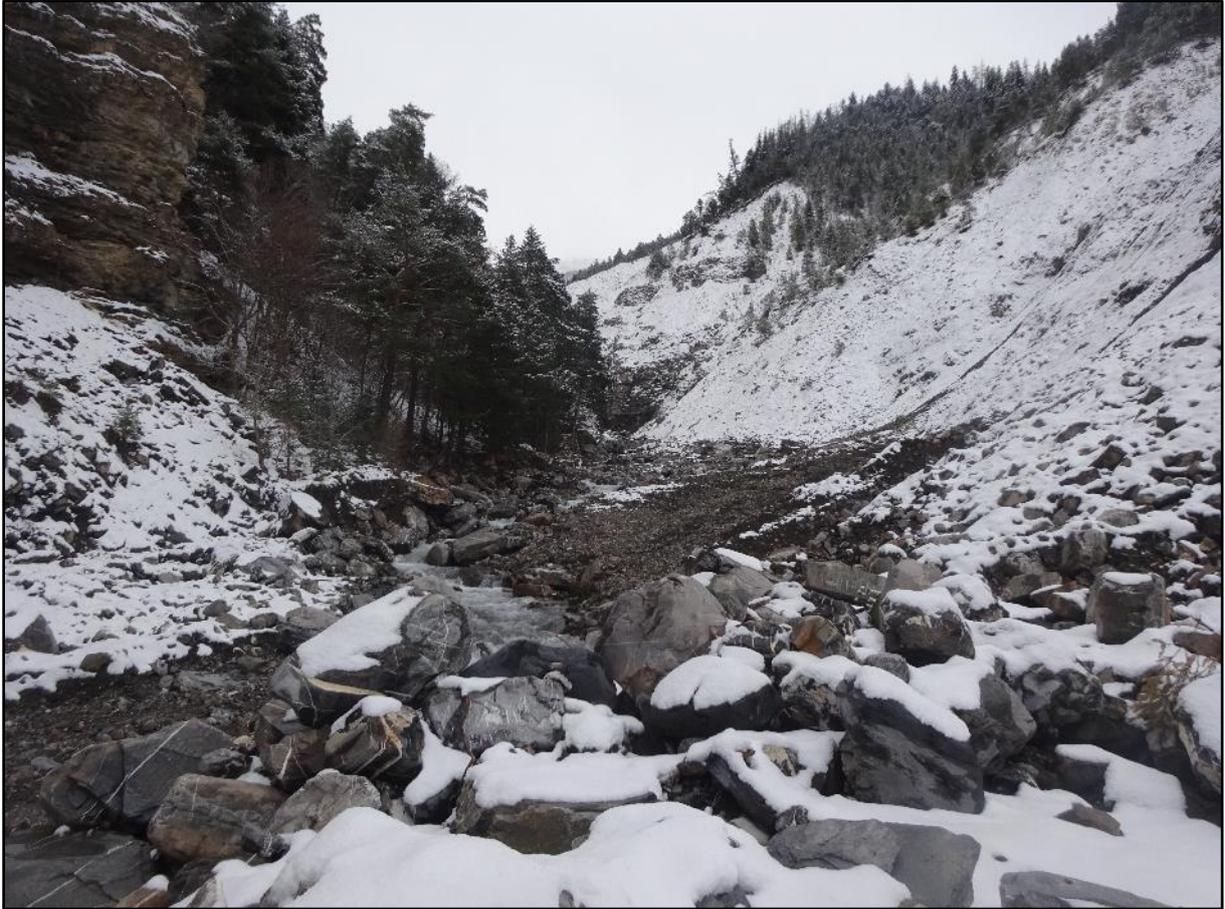
Image 8 : en amont du barrage

En amont du captage, le torrent de Palps continue dans la même ambiance, mais je n'irai pas plus loin, d'autant plus que je suis trempé.

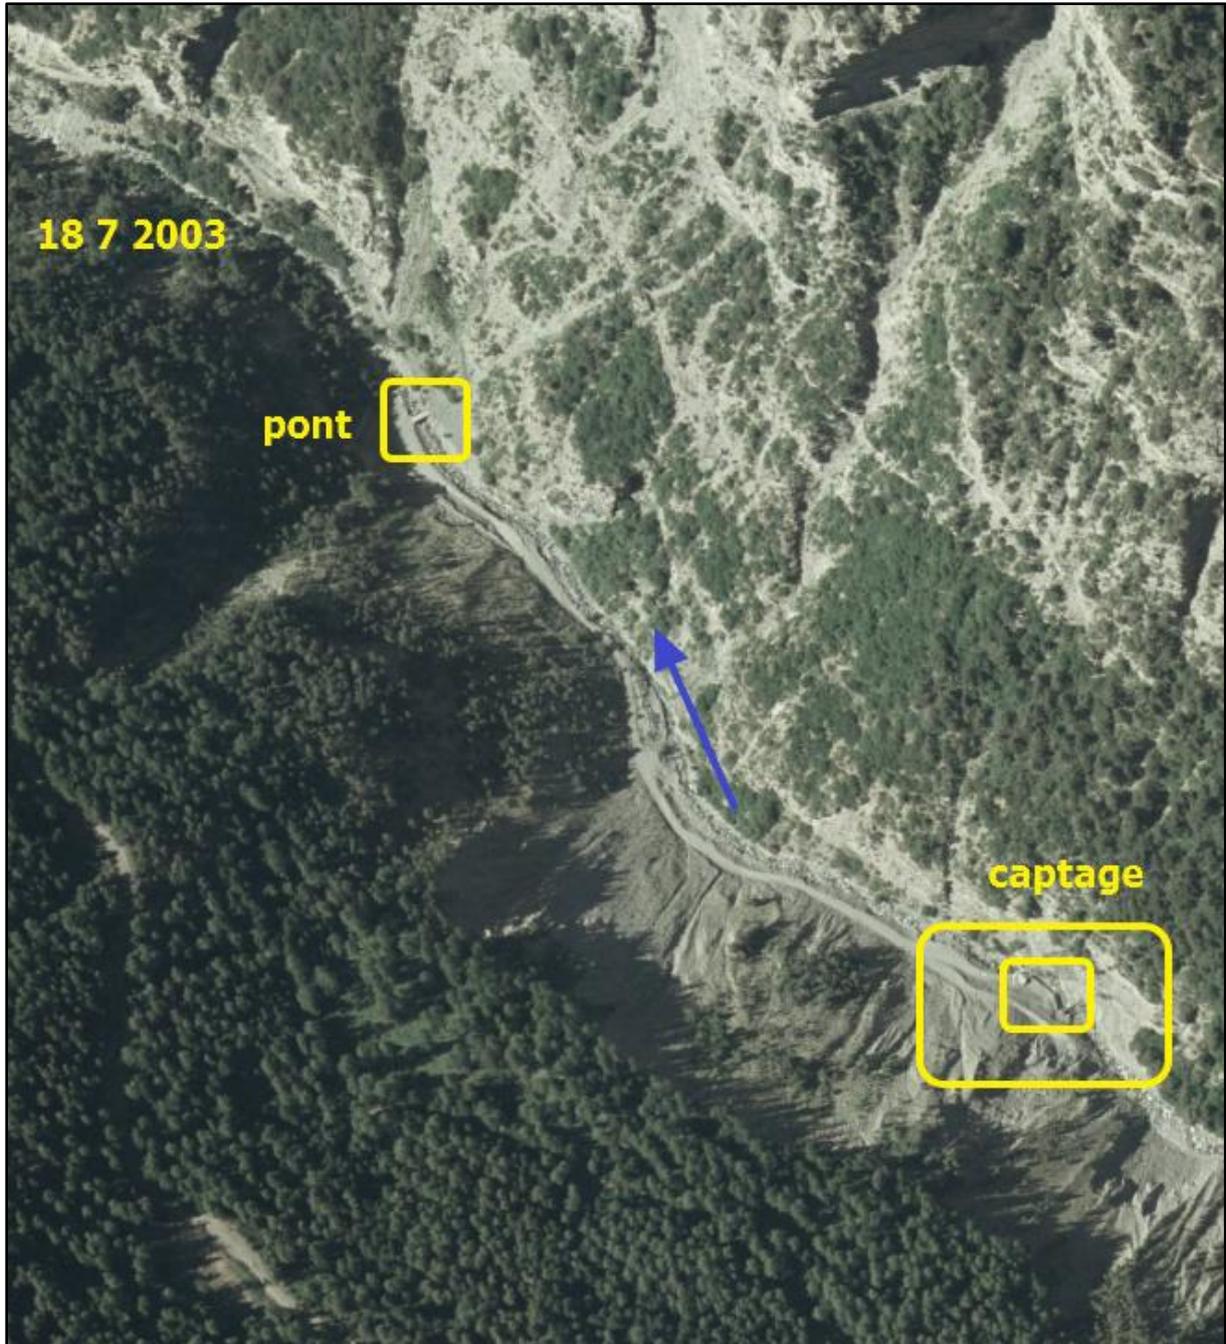
Image 25 : 2003, la partie supérieure

On voit mieux ici le pont, la piste d'accès et la zone du captage. Une protection de ce dernier a été réalisée contre le ravinement.

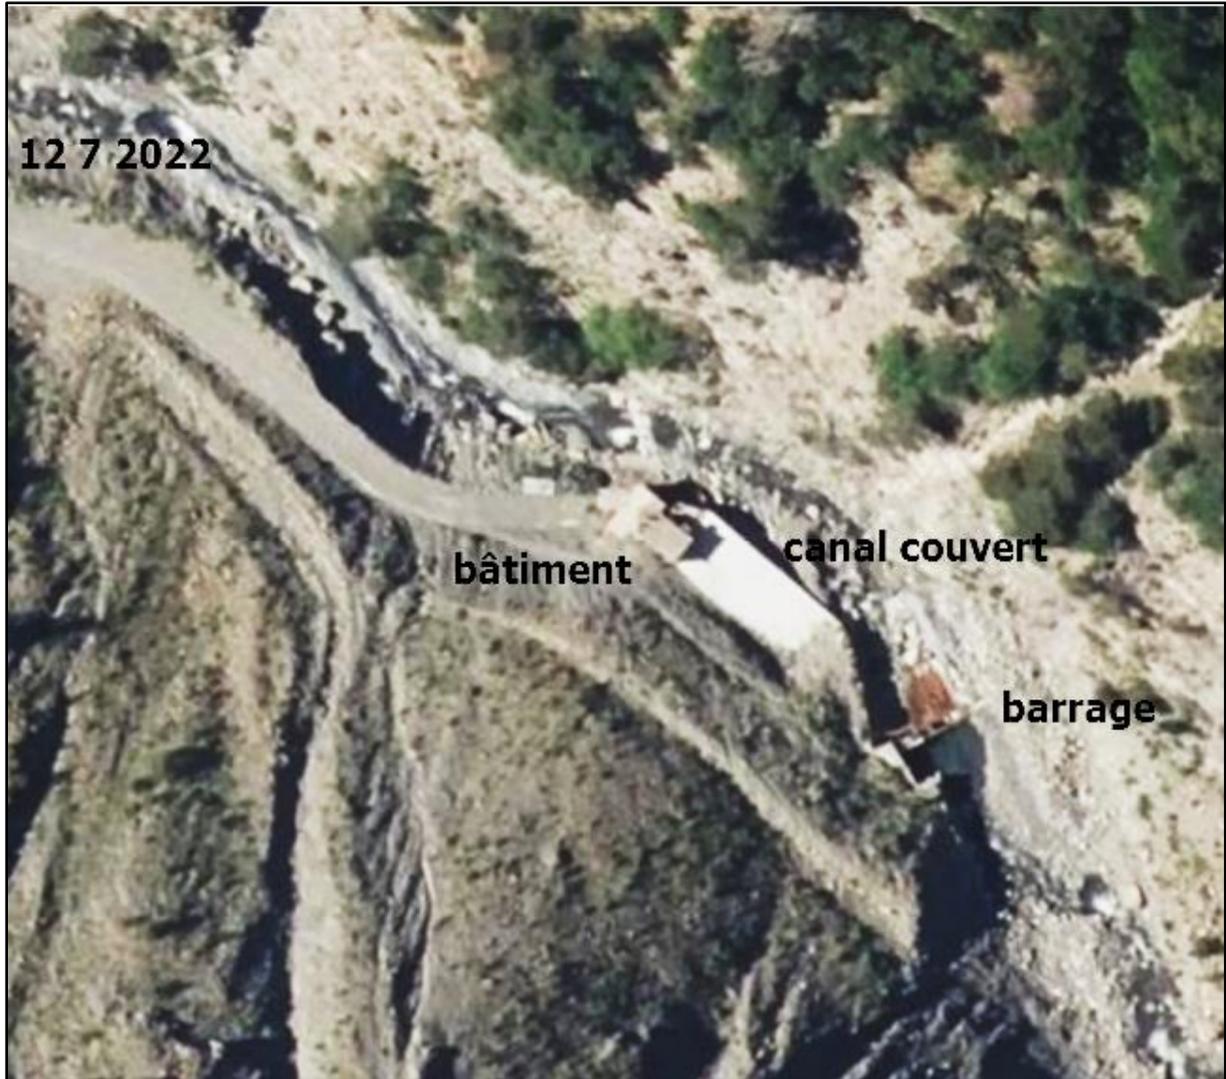
Image 27 : 2022, zoom sur le captage

Telle était la situation avant les inondations du 1^{er} décembre 2023.
